**Jersikas "Pagasta ēka"**

Lielā iela Nr. 5, Upenieki, Jersikas pag., Līvānu nov.

Vizuālās apskates atzinums

## JERSIKAS "PAGASTA ĒKAS" APSEKOŠANAS AKTS

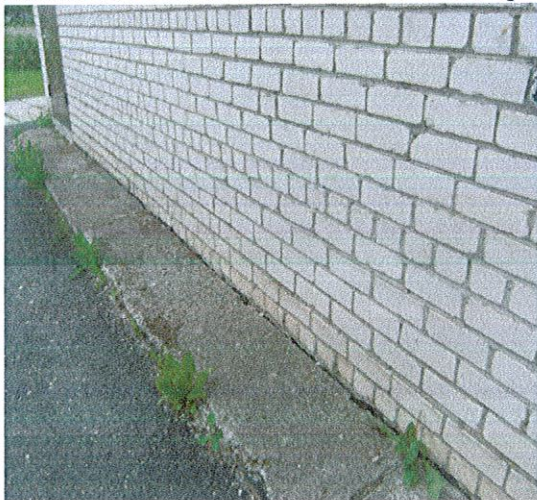
att.1

Pamati- betona pamati, vietām ar dekoratīvo apmetumu virszemes daļā. Apmale ap ēku ir nosēdusies (sk.att.1), saplaisājusi, vietām tās vispār nav (sk.att.2). kā rezultātā, cokola daļas un sienu apakšdaļās mitruma pleķi (sk.att.3). Virs pamatiem hidroizolācija no 2 kārtām ruberoīda. Tehniskais stāvoklis apmierinošs.

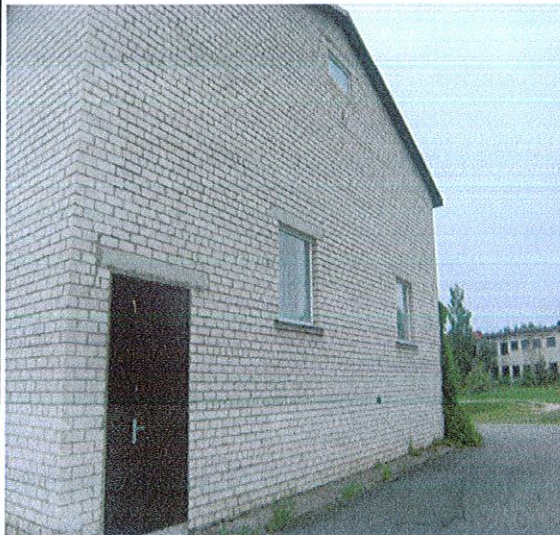
att.4

Silikātķieģeļu mūra ārsienas (sk.att.4) 510 mm biezumā, ar dzelzsbetona pārsedzēm un mūra stabiem siju balstu vietās (sk.att.5). Vietām ir izdrupuši ķieģeļi (sk.att.6). Zāles sienās vietām radušās vertikālās plaisas 3 mm platumā (sk.att.7). Gāzbetona sienas 300 mm biezumā (sk.att.8) ar armētām rindu pārsedzēm. Tehniskais stāvoklis apmierinošs.

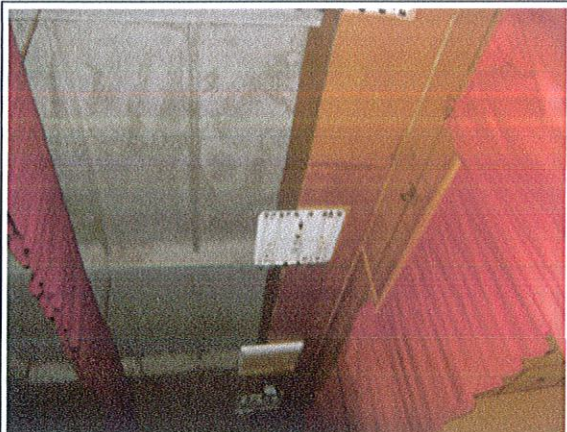
att.9

| Pašnesošo sienu konstrukcija un materiāls | | |
| - | | |
| <p>Pagraba, starpstāvu un bēniņu pārsegumu aplēses shēmas, konstrukcija un materiāls. Nesošo elementu biezums vai šķērsgriezums. Konstatētās deformācijas, bojājumi un to iespējamie cēloņi. Plaisu atvērumu mērījumu dati. Pagaidu pastiprinājumi, atslogojošās konstrukcijas. Betona stiprība. Metāla konstrukciju un stieģrojuma korozija. Koka ēdes (mājas piepes) un koksngraužu bojājumi. Kontrolzondēšanas un atsegšanas rezultāti. Nestspējas pārbaudes aplēšu rezultāti. Skaņas izolācija</p> <p>Zāles pārsegumi – dzelzsbetona ribotie paneļi (sk.att.9) zāles daļā. Vietām ir izdrupušas starppaneļu šuves (sk.att.10). Administratīvo telpu pārsegums – koka sijas ar zāģu skaidu pildījumu ~10 cm biezumā, kas salst cauri un ir jāveic papildsiltināšana. Tehniskais stāvoklis neapmierinošs. Jāveic papildus siltināšana.</p> | | |

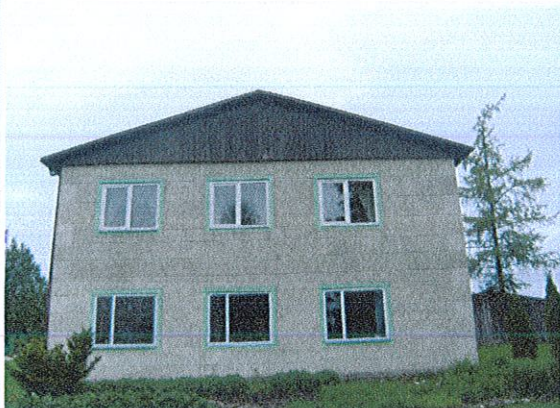
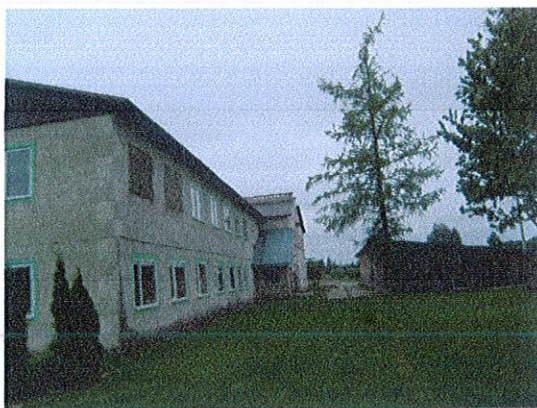
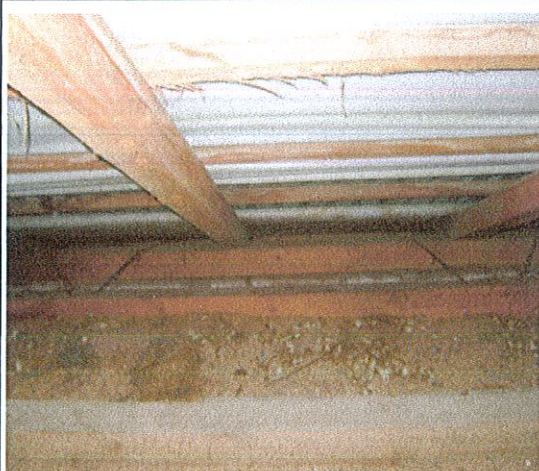
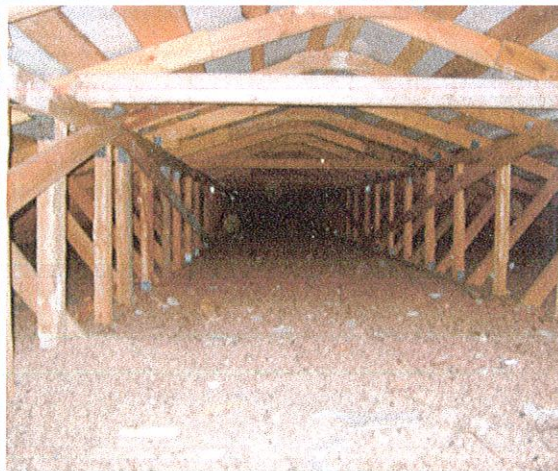
Ēkas jumts – divslīpju koka konstrukciju jumts izbūvēts vairākos līmeņos, ar skārda jumta segumu (sk.att. 11;12;13;14) un kondensāta plēvi. Lietus ūdens novadīšanas sistēma izbūvēta daļēji. Bēniņu telpās vēdināšana nav izbūvēta, var veidoties lāstekas un bojāties ēkas sienas. Jumta koka konstrukcijām nav ugunsdrošā krāsojuma. Jāveic koka konstrukciju remonts. Tehniskais stāvoklis apmierinošs.

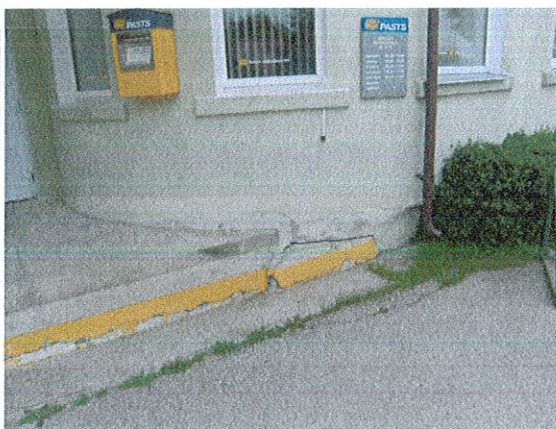
att.15

Ieejas mezglu pakāpieni ir saplaisājuši (sk.att.15), vietām apauguši ar zāli (sk.att.16). Virs ieejas jumtiņa (balkona) nav hidroizolācijas un balkona margu (sk.att.17). Tehniskais stāvoklis neapmierinošs.

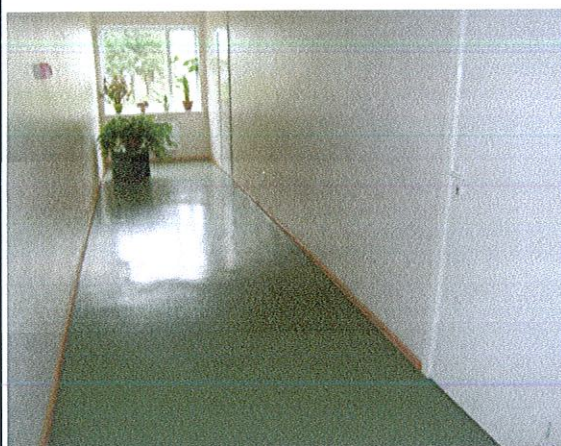
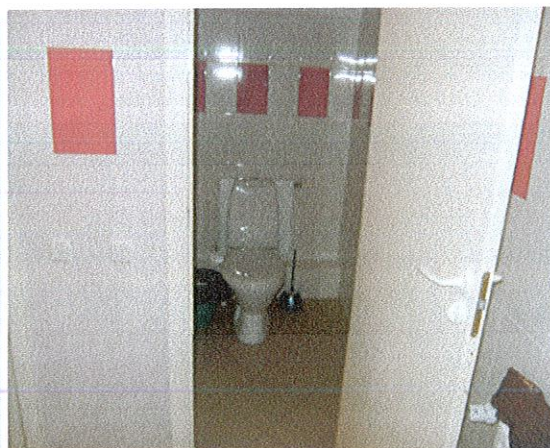
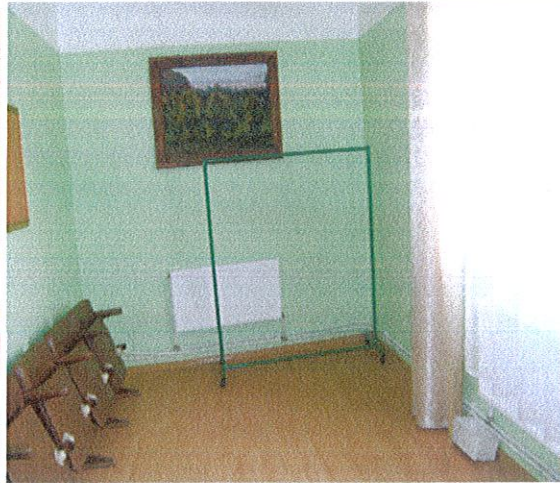
Dažādi grīdas seguma veidi: linolejs (sk.att.18), flīzes (sk.att.19), parkets (sk.att.20), lamināts (sk.att.21). Ir jāveic zāles parketa grīdas remonts, jo tā ir izdilusi un deformējusies. Tehniskais stāvoklis daļēji apmierinošs.

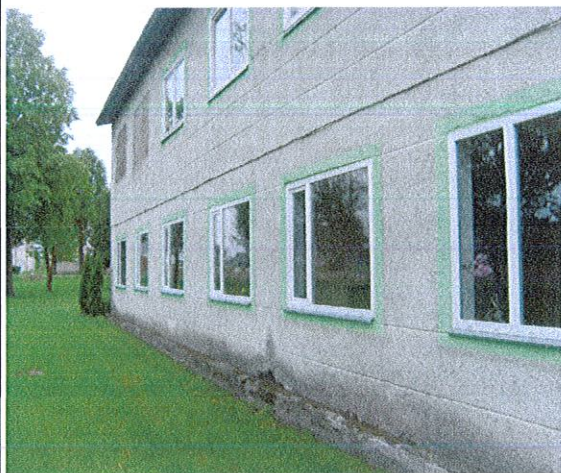
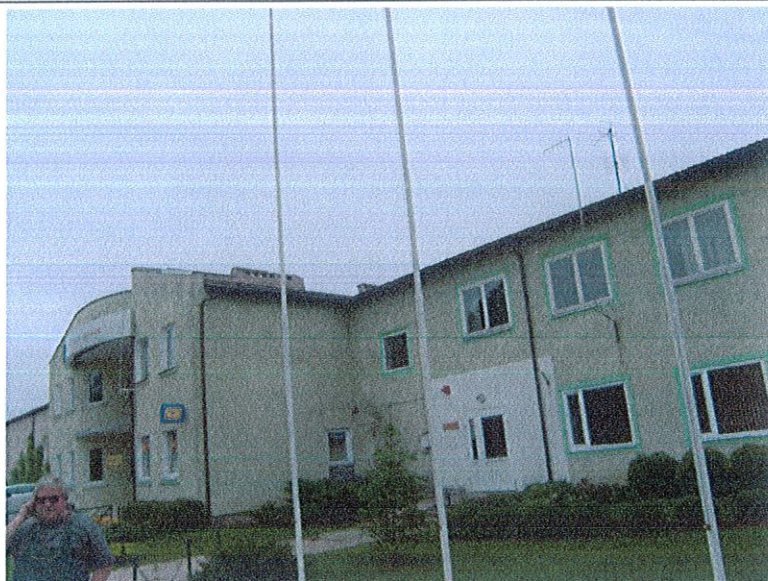
Logi – jauni PVC stiklapakešu logi (sk.att.22). Dažās telpās nav nobeigta ailu apdare (sk.att.23).

Durvis – PVC durvis (sk.att.24).

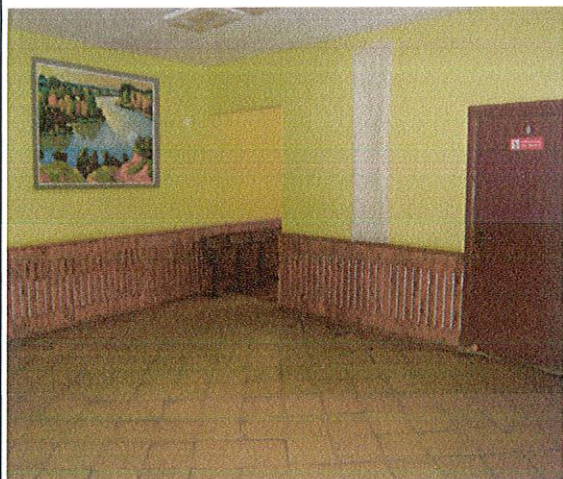
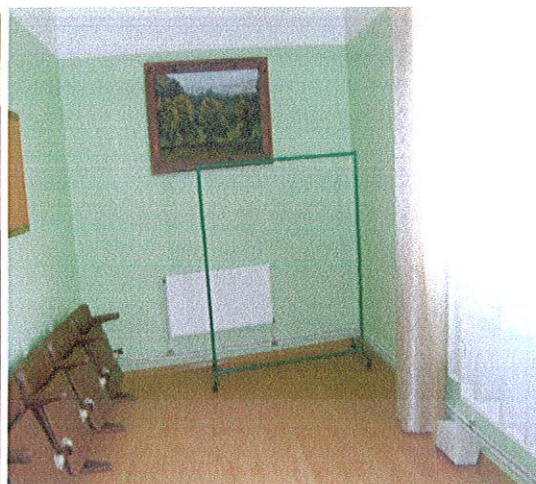
Iekšējās apdares veidi- krāsojums (sk.att.25; 26), flīzes. Tehniskais stāvoklis apmierinošs, jāveic tekošais remonts.

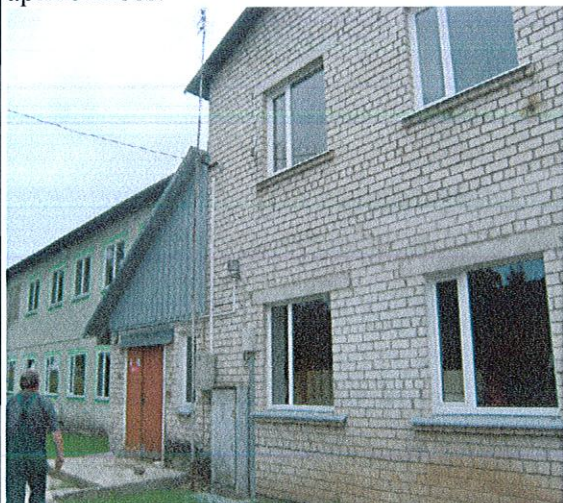
att.27

Fasādes apdare- izšuvots ķieģeļu mūris bez ārējās apdares (sk.att. 27) un gāzbetona bloku mūris ar dekoratīvo apmetumu un krāsojumu (sk.att.28). Tehniskais stāvoklis apmierinošs.
