Administratīvā ēka

Miera iela 1, Rudzāti, Rudzātu pag, Līvānu nov.

Tehniskās apsekošanas atzinums

ADMINISTRĀTĪVĀS ĒKAS TEHNISKĀS APSEKOŠANAS AKTS

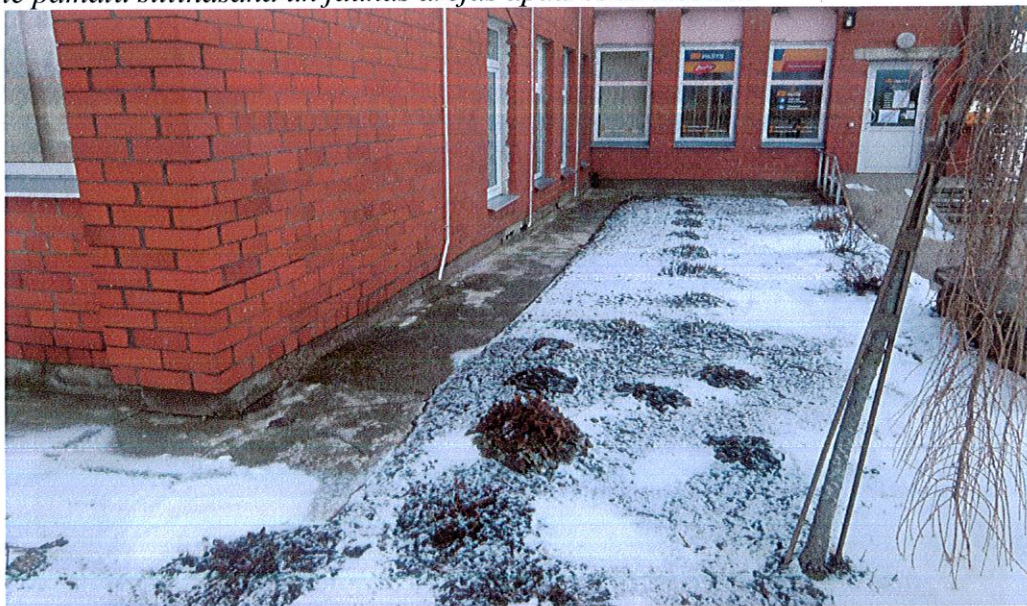
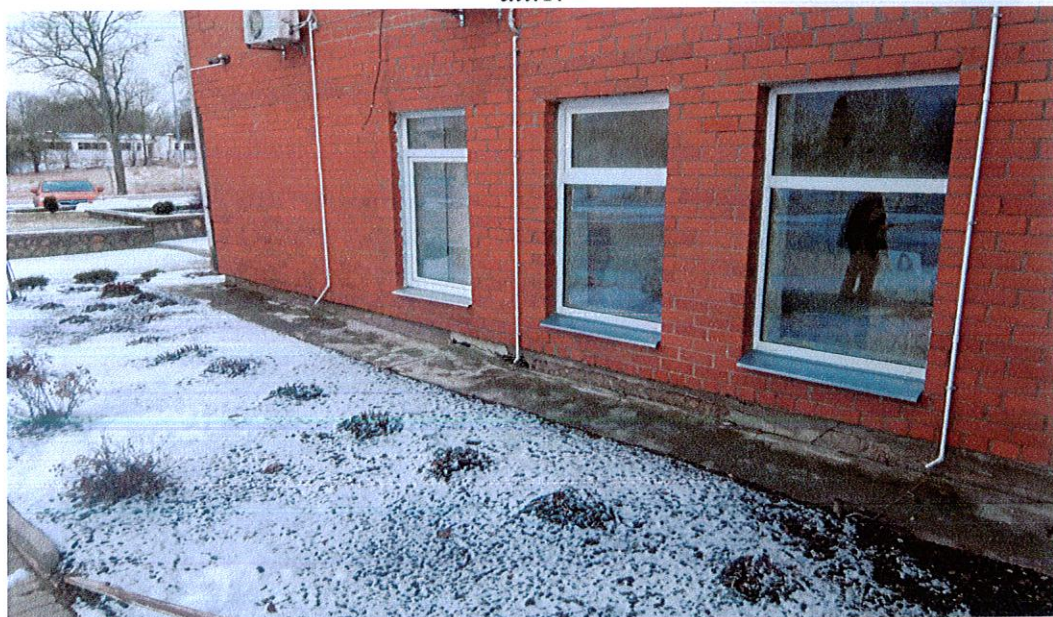
Administratīvās ēkas pamati saliekamā dzelzsbetona betona (sk. att.1,2.), vietām ārējā apdare cokola daļā ir apdrupusi un mitra. Ap ēku ir izbūvēta apmale (sk. att.1,2.). Tehniskais stāvoklis neapmierinošs. Jāveic pamatu siltināšana un jaunas ārējās apdares ierīkošana.

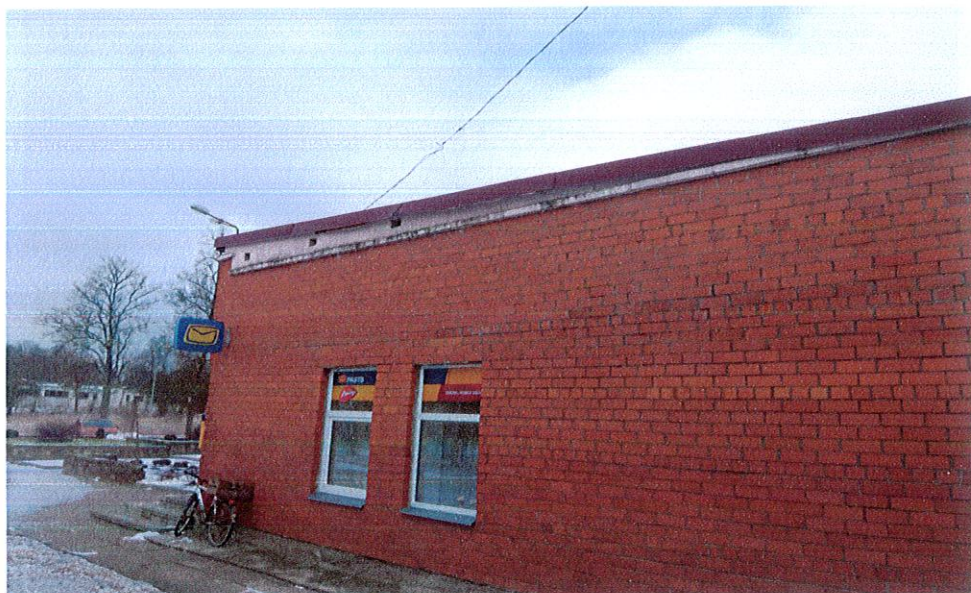
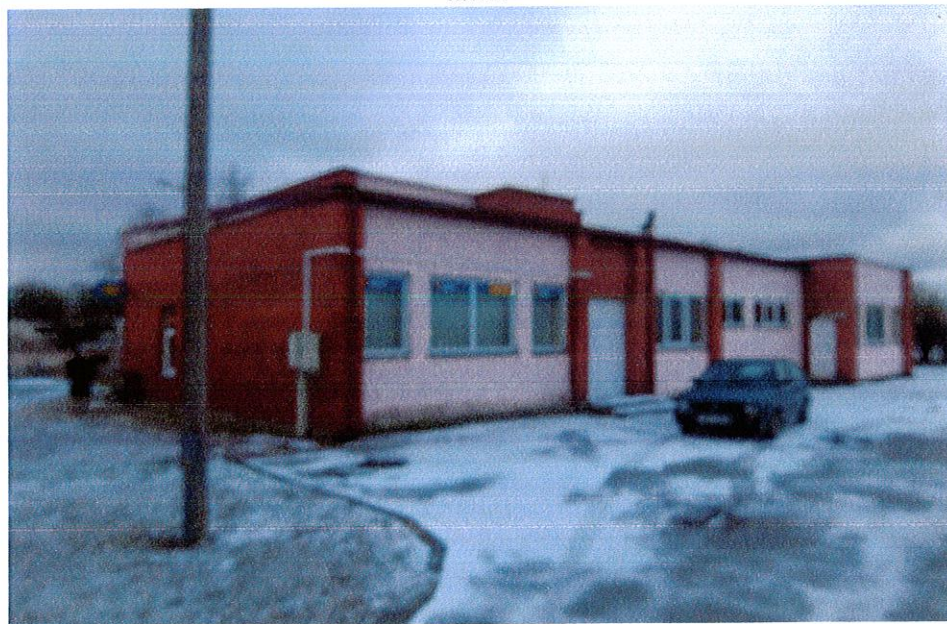
Administratīvās ēkas ārsienas – māla ķieģeļu mūris 510 biezumā, kā arī vieglbetona paneļu ārsienas 310 mm biezumā (sk. att.3;4). Vietām māla ķieģeļi un apmetums no paneļu ārsienām ir apdrupis (5;6). Ārsienu siltuma pretestība ir nepietiekoša un neatbilst Latvijas būvnormatīva LBN 002-15 “Ēku norobežojošo konstrukciju siltumtehnika” prasībām. Tehniskais stāvoklis apmierinošs.

Jāveic visu ārsienu siltināšana atbilstoši LBN 002-15 “Ēku norobežojošo konstrukciju siltumtehnika” prasībām, pirms tam veicot izdrupušo ķieģeļu remontu.

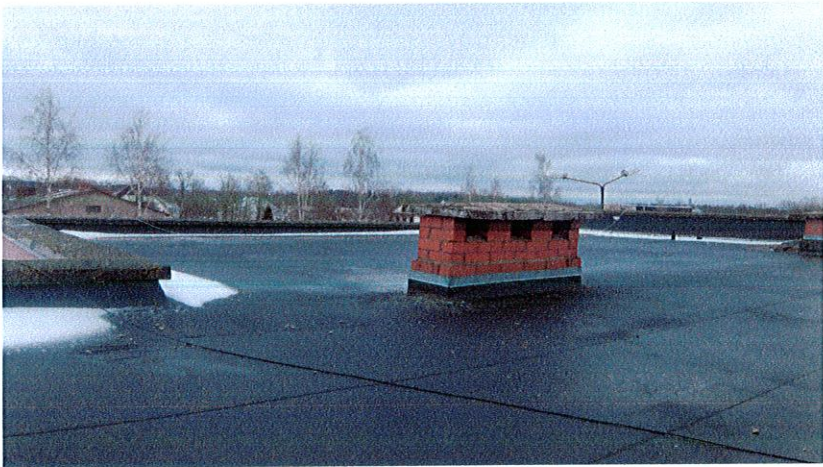
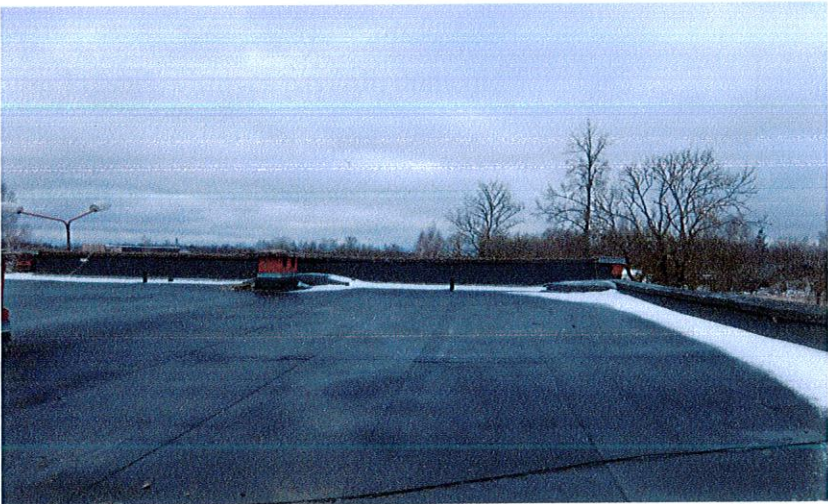
4.8.	jumta elementi: nesošā konstrukcija, jumta klājs, jumta segums, lietussūdens novadsistēma	40%
<p>Jumta konstrukcijas, ieseguma un ūdens noteku sistēmas veids, konstrukcija un materiāls. Savietotā jumta konstrukcija un materiāls. Konstatētie defekti un to iespējamie cēloņi. Gaisa apmaiņa, temperatūras un gaisa mitruma režīms bēniņos. Tehniskā stāvokļa novērtējums kopumā pa atsevišķiem konstrukciju veidiem</p> <p><i>Apsekojamās ēkas jumts –saliekamais dzelzsbetona jumts (sk. att. 7.) ar ārējo ūdens novadīšanas sistēmu. Jumta tehniskais stāvoklis ir apmierinošs. Jāveic jumta konstrukcijas papildus siltināšana atbilstoši LBN 002-15 “Ēku norobežojošo konstrukciju siltumtehnika” prasībām.</i></p>

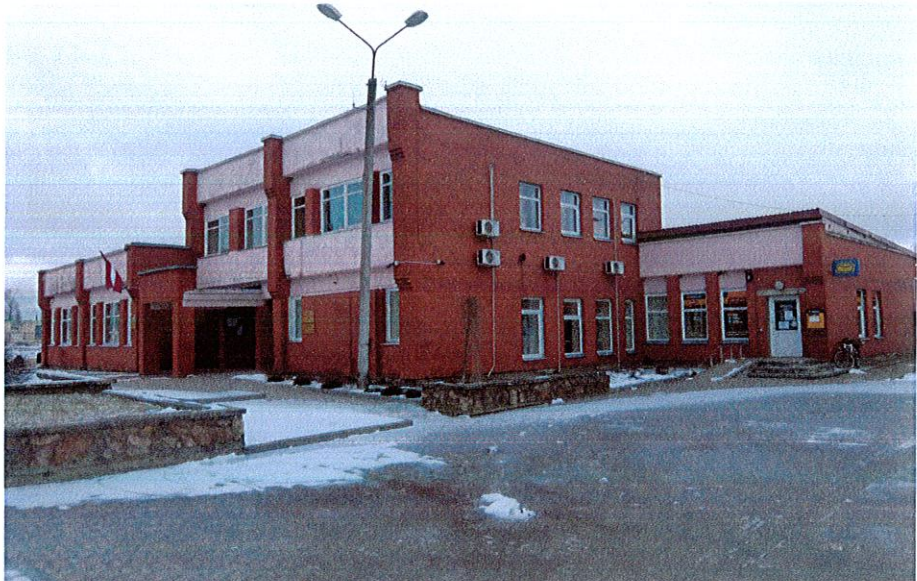
<i>att.9.</i>

4.12.	ailu aizpildījumi: vārti, ārdurvis, iekšdurvis, logi, lūkas	20%
Logu un balkona durvju, skatlogu (vitrīnu), slēgu, ārdurvju, iekšdurvju un vārtu materiāls, veidi un konstrukcijas, jumtiņi un markīzes		
<i>Logi- PVC stiklapakešu (sk.att.9.) ar dubulto stiklojumu un koka rāmjos ar dubulto stiklojumu, kas ir jānomaina prēt jauniem PVC stiklapakešu logiem.</i>		
<i>Ārdurvis--koka pildīņu, lakotas un ar daļēju stiklojumu un PVC (sk.att.9.). Tehniskais stāvoklis apmierinošs.</i>

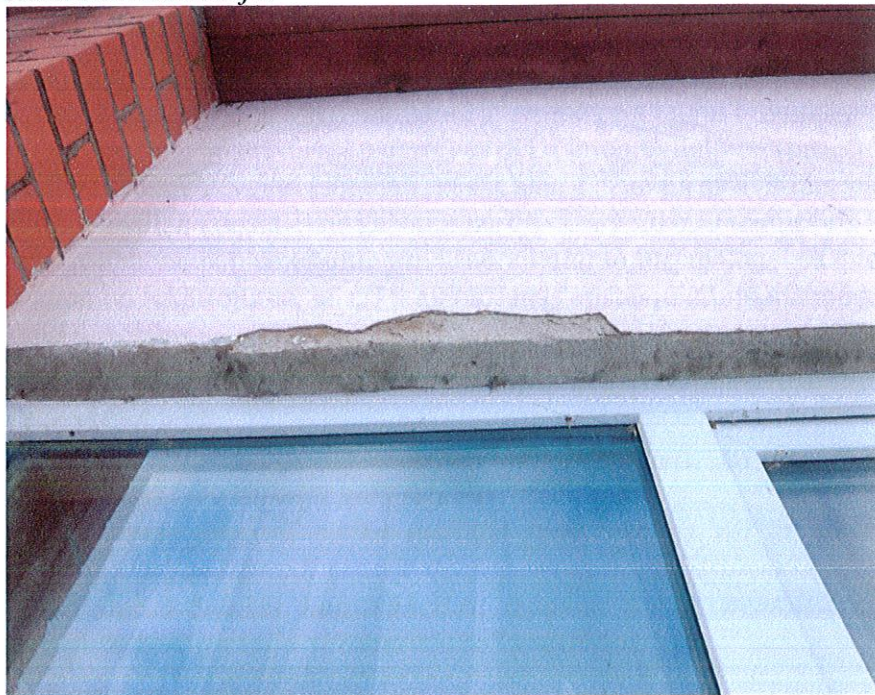
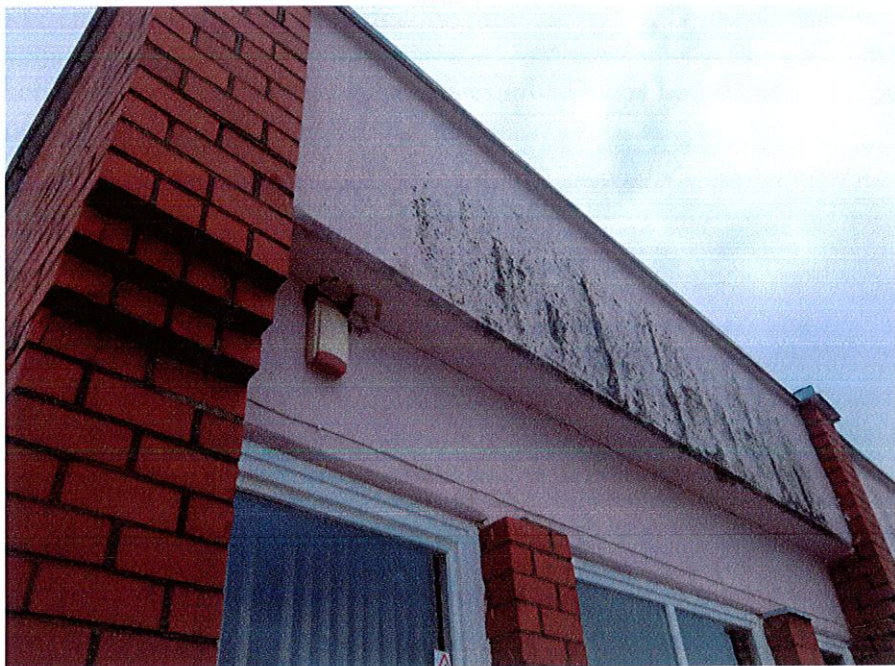
4.19.	ārējā apdare un arhitektūras detaļas	30%
Fasāžu virsmu apdare. Fasādes detaļas, to materiāls		
<i>Ārējā apdare-dekoratīvais apmetums, kas mitruma ietekmē ir bojāts un saplaisājis (sk. att.10; 11.). Izšuvots māla ķieģeļu mūris-apdrupuši ķieģeļi. Tehniskais stāvoklis</i>

neapmierinošs. Jāveic visu fasāžu ārējās apdares atjaunošana un remonts, kā arī ir jāierīko ārsienu siltumizolācija.
