Fotofiksācijas

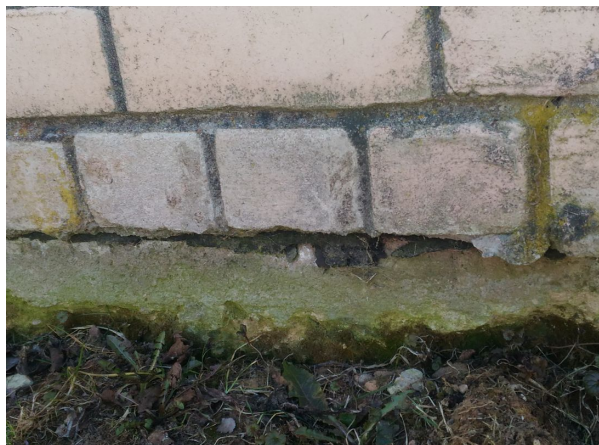
Pamatu un cokola daļa. Cokolam nav apdares.
Hidroizolācija neapmierinoša.

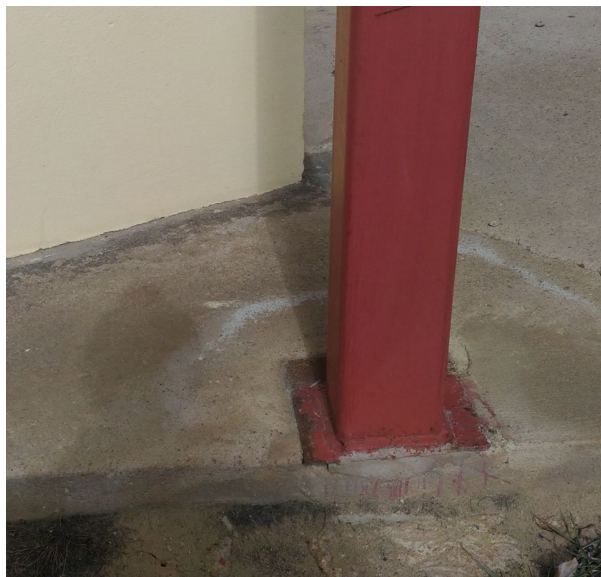
Kolonnas balsts skatuves grīdas plātnē.

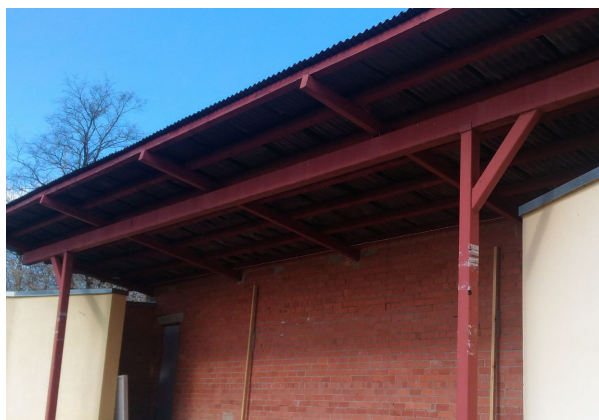
Skatuves daļa ar jumtu. Nesošās konstrukcijas - vērojama izliece.

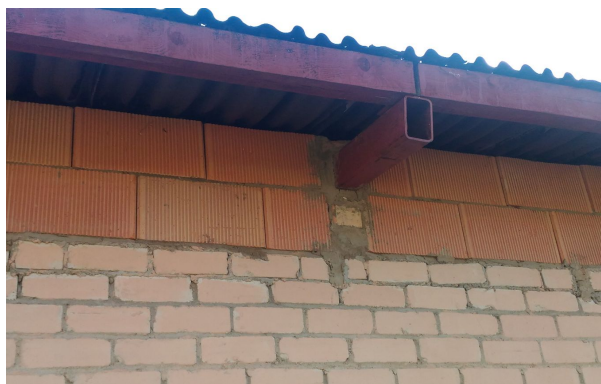
Sienas piemūrējums ar situ mūra materiālu.
Ķieģeļu balsts zem nesošās sijas.

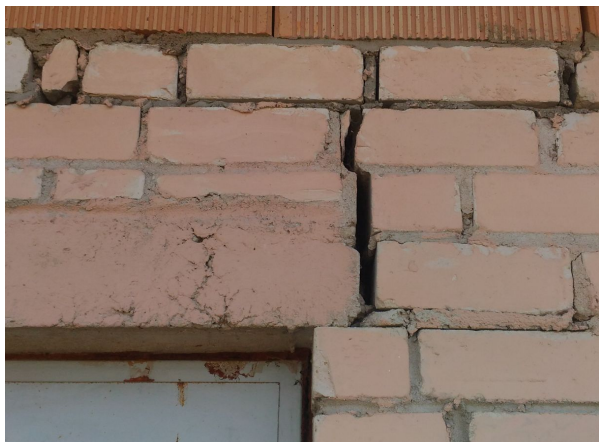
Plaisa sienā. Nepietiekams balsts durvju aillas pārsedzei.

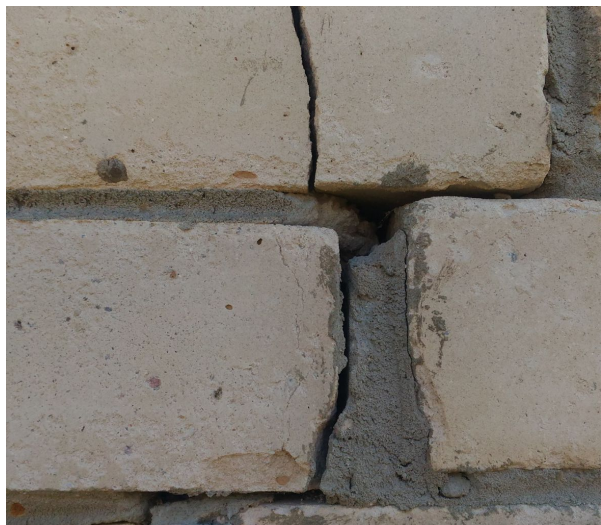
Plaisas ēkas ārsienā.

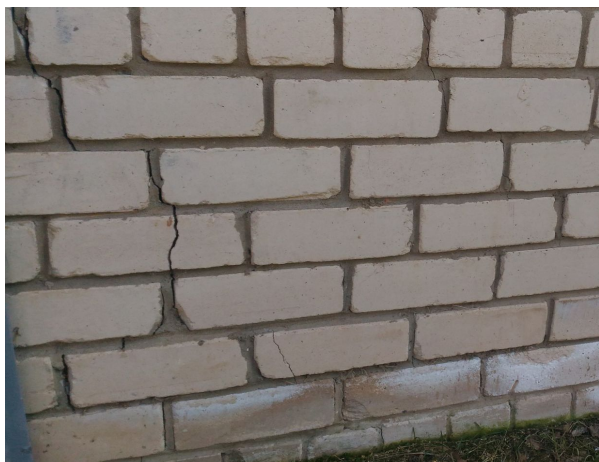
Caurejoša plaisa.

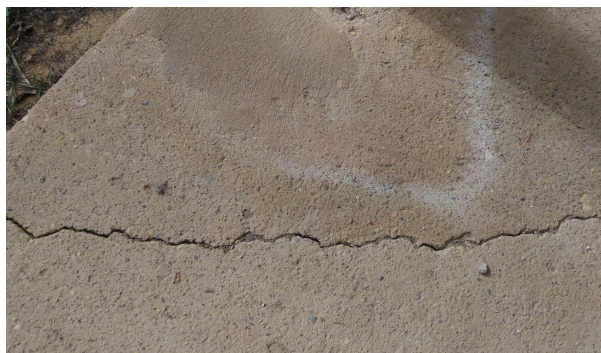
Plaisa skatuves grīdā.

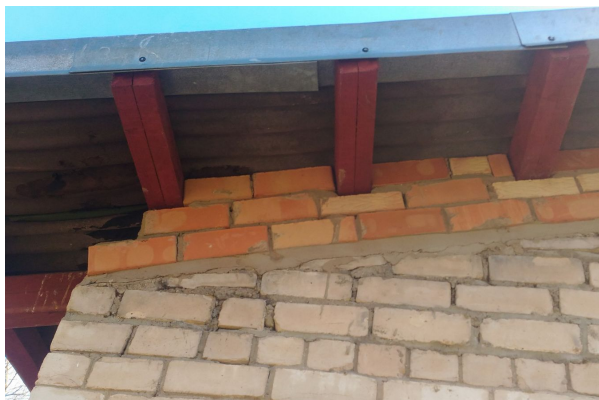
Jumta konstrukcijas. Sienas piemūrējums.

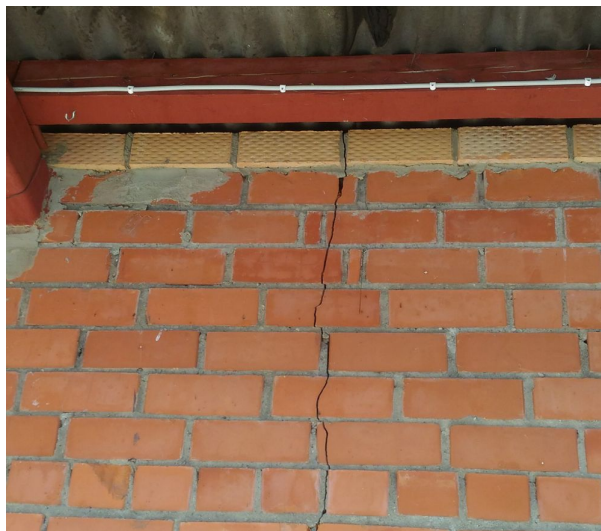
Sienas fragments skatuves daļā. Caurejoša plaisa.

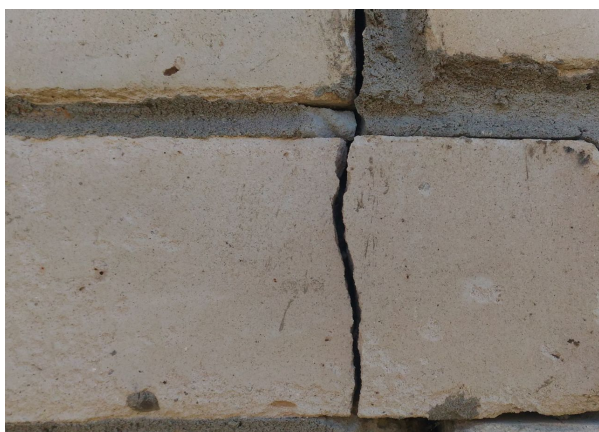
Caurejoša plaisa,

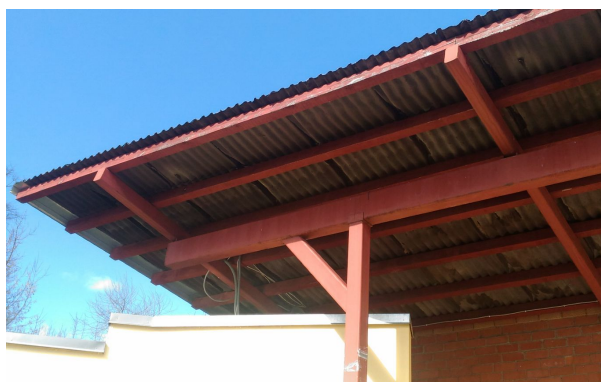
Bojāts jumta seguma materiāls.
