Tehniskās apsekošanas atzinums

Rožupes estrādes pārbūve, "Estrāde", Rožupe, Rožupes pag., Līvānu novads

kad. 76660100492001

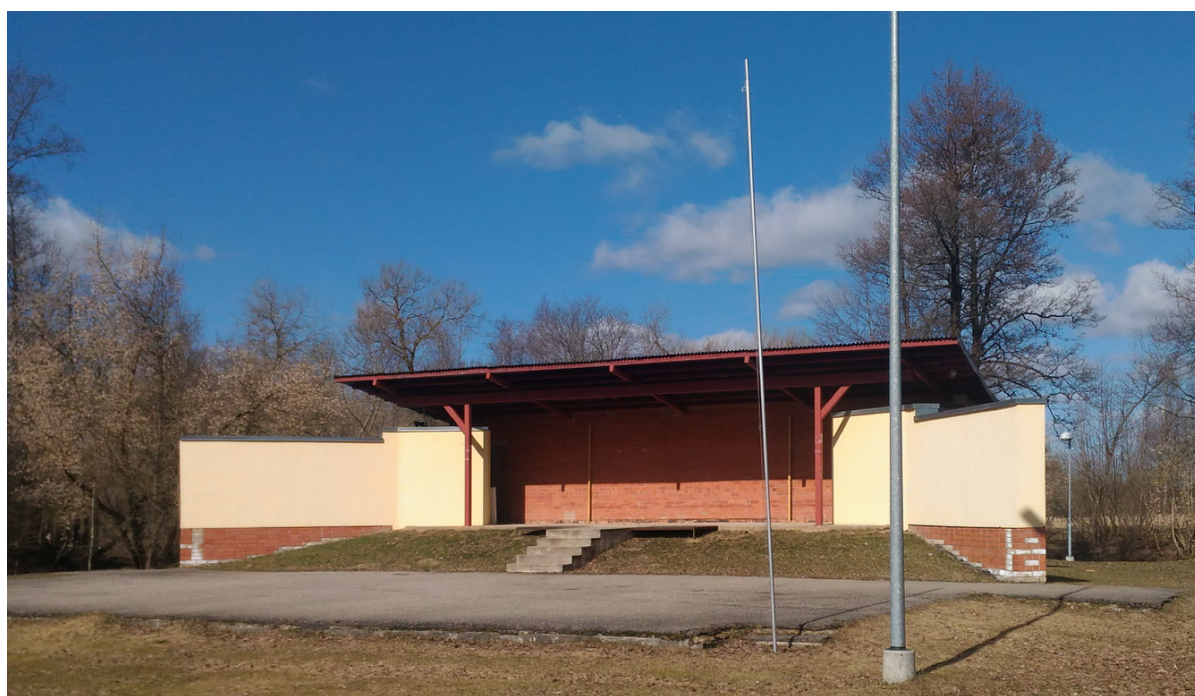
Skats uz estrādi.
