Būvprojekta  
nosaukums  
Adrese

**Mazuta rezervuāru**  
(kad.Nr. 76520010075015; kad.Nr. 76520010075016;  
kad.Nr. 76520010075017; kad.Nr. 76520010075019;  
kad.Nr. 76520010075019)

Celtniecības iela 1a, Iesalnieki, Jersikas pag., Līvānu nov.

Vizuālās apskates atzinums

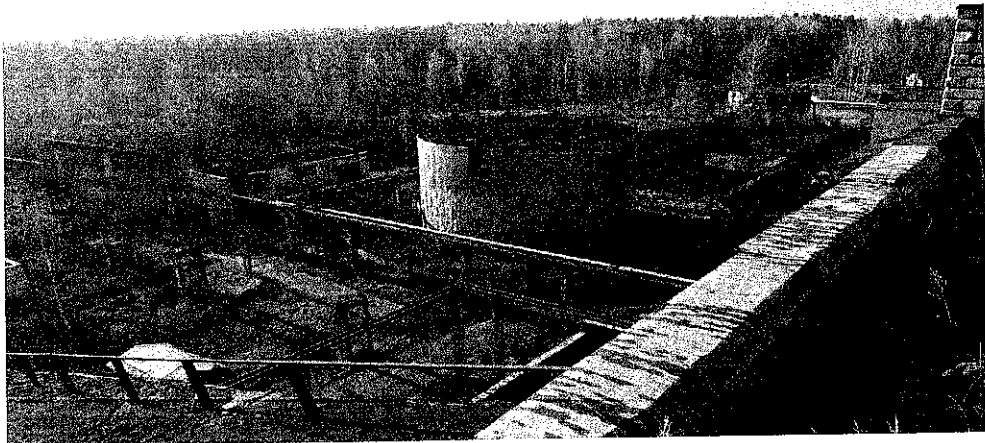
att.1.

4.2.	nesošās sienas, ailu sijas un pārsedzes	60%
<p>Pagraba un virszemes nesošo sienu konstrukcija un materiāls. Konstruktīvās shēmas. Galveno konstruktīvo elementu biezums un šķērsgriezums. Mūra vājinājumi. Plaisu atvērumu mērījumu un plaisu attīstības novērojumu dati. Atdalošā un tvaika izolācija. Koksnes bioloģiskie bojājumi. Sienu būvmateriālu stiprība, konstrukciju elementu pārbaudes un mūra stiprības aplēšu rezultāti. Kontrolzondēšanas rezultāti. Ailu siju un pārsedžu raksturojums, to balstvietas, citi raksturojošie rādītāji</p> <p><i>Cilindrisko tvertņu nesošās konstrukcijas – tērauda karkass (sk. att. 1.), kas korozijas bojātas. Vietām konstrukcijas sāk atslāņoties un var rasties palikušā mazuta noplūde.</i></p>

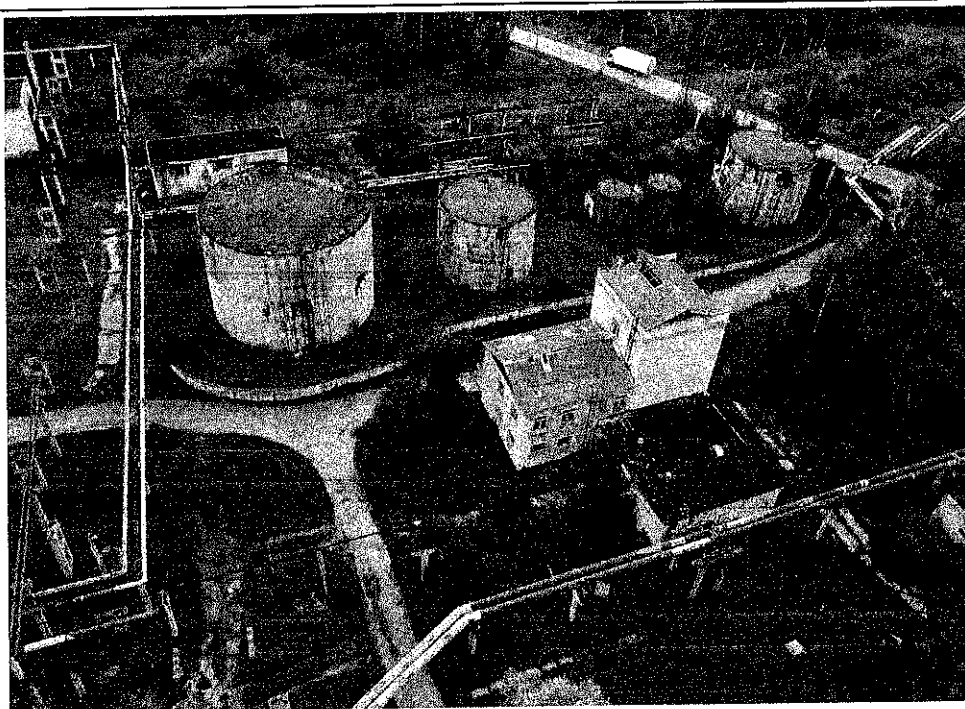
att. 2.

4.7.	būves telpiskās noturības elementi	60%
<i>Cilindriskā tērauda konstrukcijas balstās uz monolītā dzelzsbetona plātnes.</i>		
4.8.	jumta elementi: nesošā konstrukcija, jumta klājs, jumta segums, lietussūdens novadsistēma	70%
Jumta konstrukcijas, ieseguma un ūdens noteku sistēmas veids, konstrukcija un materiāls. Savietotā jumta konstrukcija un materiāls. Konstatētie defekti un to iespējamie cēloņi. Gaisa apmaiņa, temperatūras un gaisa mitruma režīms bēniņos. Tehniskā stāvokļa novērtējums kopumā pa atsevišķiem konstrukciju veidiem		
<i>Cilindrisko tvertņu jumts – tērauda nesošā konstrukcija, siltināta ar skārda iesegumu un iekšējo ūdens novadsistēmu. Skārds vietām norauts un samitrinās nesošās konstrukcijas un siltinājumu (sk. att. 2.). Tehniskais stāvoklis neapmierinošs.</i>

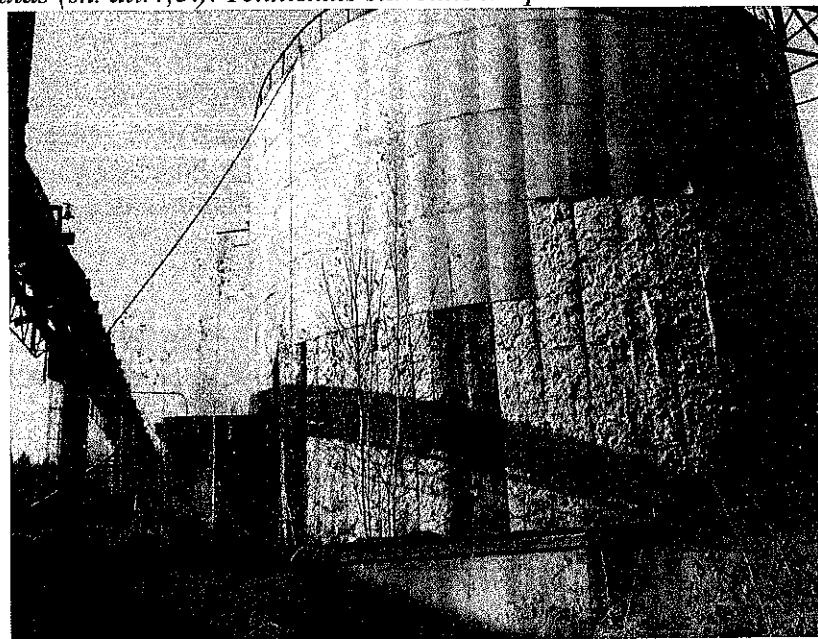
att.3.

*Vienas cisternas tērauda konstrukcijas no ārpuses apšūts ar skārdu. Skārds vietām ir korozējis, atrauts (sk. att.3.). Pārējo četru cilindrisko mazuta cisternu tērauda konstrukcijas apšūtas ar azbestcimenta viļņotām loksnes. Loksnes ir novecojušas, vietām atrautas (sk. att.4;5.). Tehniskais stāvoklis neapmierinošs.*
