Sāls noliktavas ēkas (kad. Nr. 76520010075005)

Celtniecības iela 1a, Iesalnieki, Jersikas pag., Līvānu nov.

Vizuālās apskates atzinums

**SĀLS NOLIKTAVAS (kad. Nr. 76520010075005)  
APSEKOŠANAS AKTS**

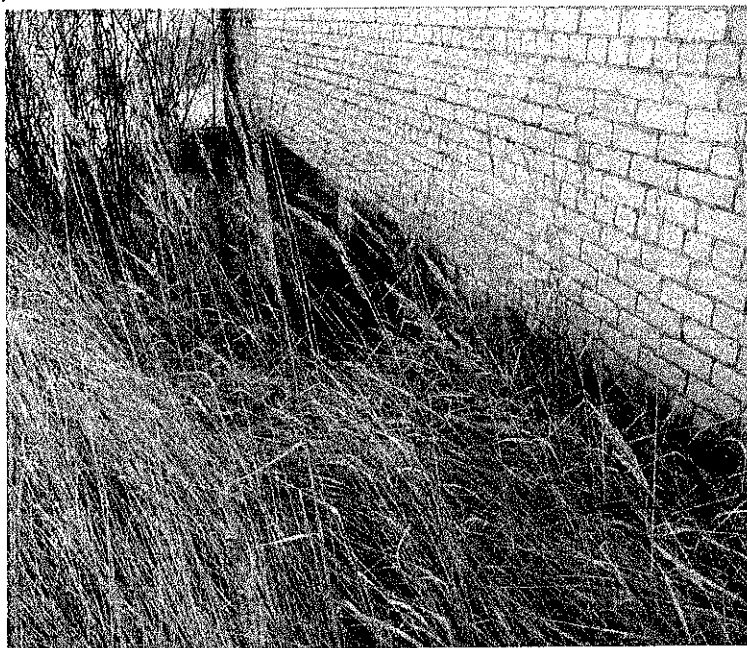
*att. 1.*

*Ēkas pamati un pazemes sāls bunkuri – dzelzsbetona (sk.att. 1.), vietām ar izdrupumiem, mitruma un sāls pleķiem. Ap ēku nav betona apmales. Tehniskais stāvoklis neapmierinošs.*

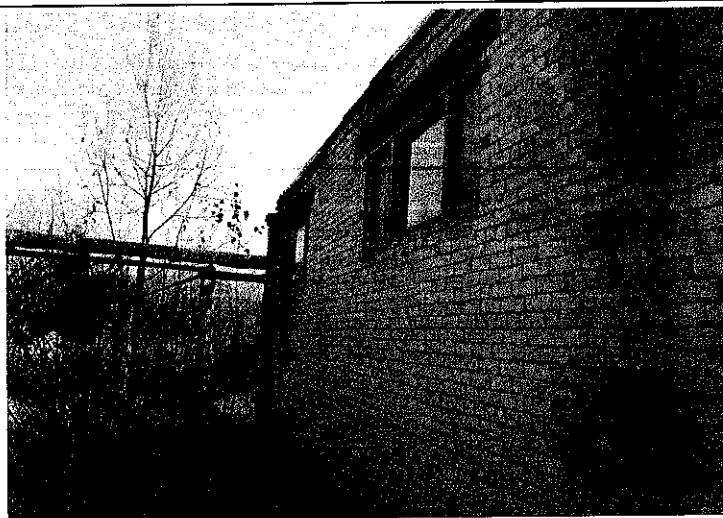
att.2

4.2.	nesošās sienas, ailu sijas un pārsedzes	70%
<p>Pagraba un virszemes nesošo sienu konstrukcija un materiāls. Konstruktīvās shēmas. Galveno konstruktīvo elementu biezums un šķērsriezums. Mūra vājinājumi. Plaisu atvērumu mērījumu un plaisu attīstības novērojumu dati. Atdalošā un tvaika izolācija. Koksnes bioloģiskie bojājumi. Sienu būvmateriālu stiprība, konstrukciju elementu pārbaudes un mūra stiprības aplēšu rezultāti. Kontrolzondēšanas rezultāti. Ailu siju un pārsedžu raksturojums, to balstvietas, citi raksturojošie rādītāji</p>		
<p><i>Ārsienas- silikātķieģeļu mūris bez ārējās apdares (sk.att. 2.). Daudzās vietās vērojams sienu mitrums, kā rezultātā ķieģeļi ir mitri un apdrupuši.</i>  <i>Viru logu ailām tērauda pārsedzes (sk. att. 2.), vārtu ailām –dzelzsbetona pārsedzes (sk. att. 3;4.). Tehniskais stāvoklis neapmierinošs.</i>  <i>Pagrabsiņā atrodas trīs telpas – sāls noliktavas (bunkuri). Sāls bunkuru sienas – dzelzsbetona, sairšanas stadijā no sāls tvaiku iedarbības -avārijas stāvoklī.</i></p>

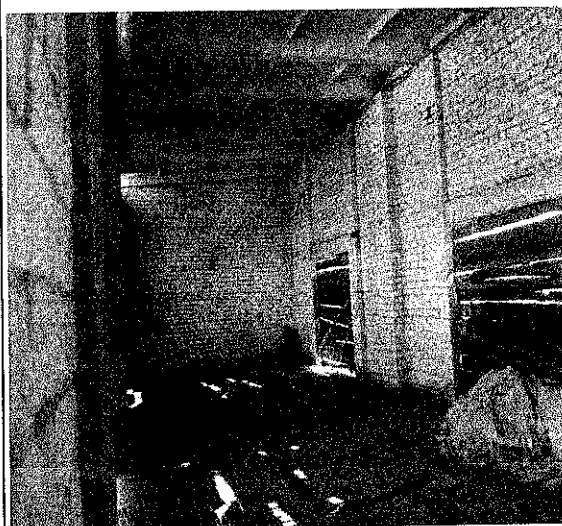
att.3.

4.3.	karkasa elementi: kolonnas, rīģeļi un sijas	70%
Kolonnų, stabų, rīģeļu un sijų konstrukcija un materiāls		
<i>Silikātķieģeļu mūra stabi, virs kuriem balstās jumta ribotie dzelzsbetona paneļi (sk. att. 3.). Tehniskais stāvoklis neapmierinošs.</i>		
4.4.	pašnesošās sienas	
Pašnesošo sienu konstrukcija un materiāls		
4.5.	šuvju hermetizācija, hidroizolācija un siltumizolācija	60%
<i>Pamatiem līmētā ruļļu materiāla hidroizolācija. Tehniskais stāvoklis apmierinošs.</i>

4.6.	pagraba, starpstāvu, bēniņu pārsegumi	80%
<p>Pagraba, starpstāvu un bēniņu pārsegumu aplēses shēmas, konstrukcija un materiāls. Nesošo elementu biezums vai šķērsgriezums. Konstatētās deformācijas, bojājumi un to iespējamie cēloņi. Plaisu atvērumu mērījumu dati. Pagaidu pastiprinājumi, atslogojošās konstrukcijas. Betona stiprība. Metāla konstrukciju un stiegrojuma korozija. Koka ēdes (mājas piepes) un koksngraužu bojājumi. Kontrolzondēšanas un atsegšanas rezultāti. Nestspējas pārbaudes aplēšu rezultāti. Skaņas izolācija</p> <p><i>Pagraba pārsegums – dzelzsbetona, sairšanas stadijā no sāls un ūdens tvaikiem, draud sabrukt.</i></p> <p><i>Jumta pārsegums – no ribotiem dzelzsbetona paneļiem, kas balstās uz silikātķieģeļu mūra stabiem un sienām (sk. att. 3., 9. lpp.).</i></p> <p><i>Tehniskais stāvoklis neapmierinošs.</i></p>

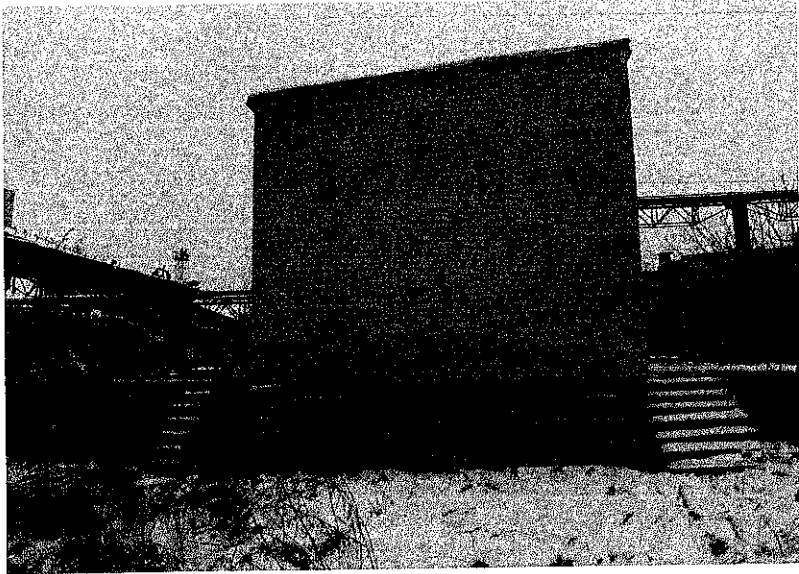
att. 5.

4.8.	jumta elementi: nesošā konstrukcija, jumta klājs, jumta segums, lietusūdens novadsistēma	70%
<p>Jumta konstrukcijas, ieseguma un ūdens noteku sistēmas veids, konstrukcija un materiāls. Savietotā jumta konstrukcija un materiāls. Konstatētie defekti un to iespējamie cēloņi. Gaisa apmaiņa, temperatūras un gaisa mitruma režīms bēniņos. Tehniskā stāvokļa novērtējums kopumā pa atsevišķiem konstrukciju veidiem</p> <p><i>Ēkas jumts – vienslīpju savietotais (sk. att.5.), ar ruļļu segumu bez lietus ūdens novadīšanas sistēmas. Jumta segums ir saplaisājis, apaudzis ar sūnām un krūmiem.</i></p> <p><i>Tehniskais stāvoklis neapmierinošs.</i></p>

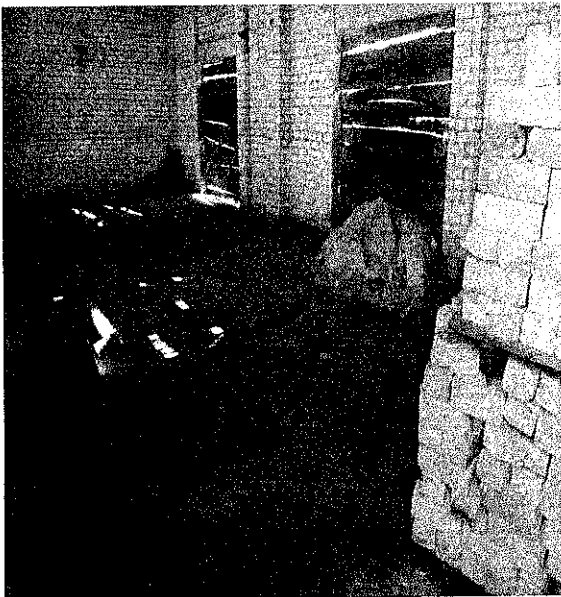
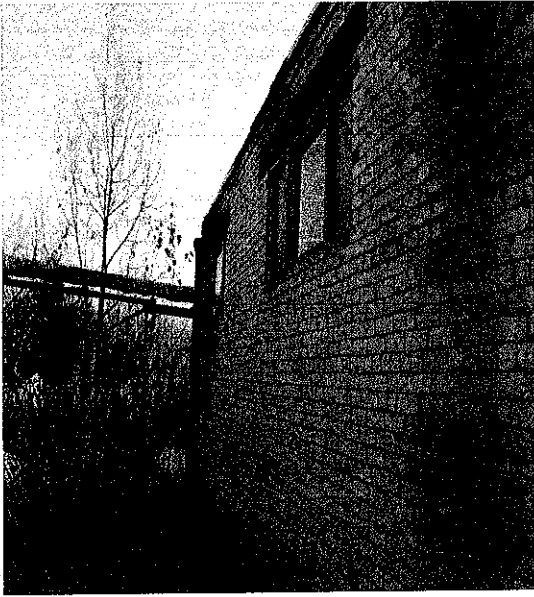
att. 6.		att.7.

4.12.	ailu aizpildījumi: vārti, ārdurvis, iekšdurvis, logi, lūkas	60%
Logu un balkona durvju, skatlogu (vitrīnu), slēģu, ārdurvju, iekšdurvju un vārtu materiāls, veidi un konstrukcijas, jumtiņi un markīzes		
<i>Vārti ailas ir aizsistas ar dēļiem (sk. att. 6.). Tehniskais stāvoklis neapmierinošs.</i>		
<i>Logi- koka rāmji, vietām ar izsistu stiklojumu (sk. att.7.). Logu rāmji ir satrupējuši. Tehniskais stāvoklis neapmierinošs.</i>

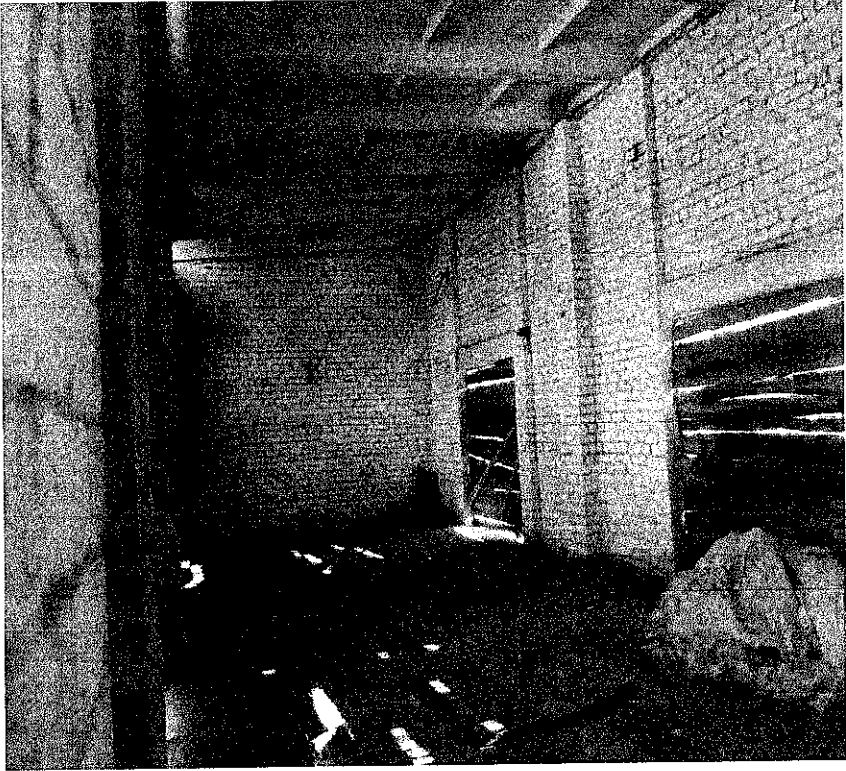
4.15.	konstrukciju un materiālu ugunsizturība	
<p>Betona, metāla, koka, plastmasas, auduma un pretuguns aizsargapstrādes materiāli, šo materiālu atbilstība standartiem, pretuguns aizsardzības veidu atbilstība normatīvo aktu prasībām. Konstrukciju un materiālu tehniskā stāvokļa novērtējums ugunsizturības robežu un pretdūmu aizsardzības aspektā</p>		
-		
4.16.	ventilācijas šahtas un kanāli	
<p><i>Ventilācijas sistēma ir demontēta.</i></p>		
4.18.	iekšējā apdare un arhitektūras detaļas	
<p>Iekšējo virsmu apdares veidi</p>		
<p><i>Bez iekšējās apdares (sk. att. 8.).</i></p>

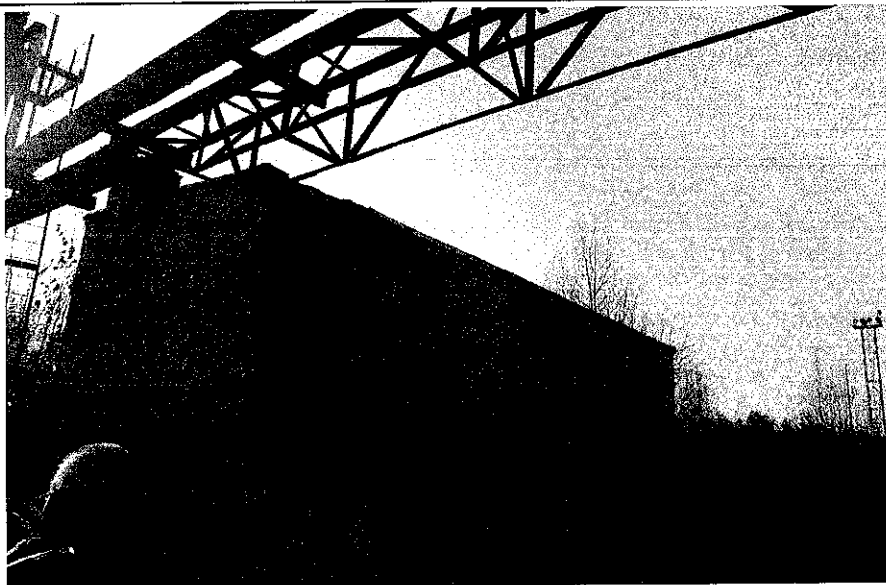
att.9.

<p><i>att.8.</i></p>		
4.19.	ārējā apdare un arhitektūras detaļas	80%
<p>Fasāžu virsmu apdare. Fasādes detaļas, to materiāls</p>		
<p><i>Izšuvots ķieģeļu mūris (sk. att. 9.), bez apdares. Mitruma iedarbības rezultātā daļēji nomelnējusi un nobrukusi. Tehniskais stāvoklis neapmierinošs.</i></p>
