Palīgēkas (kad. Nr. 76520010075021)

Vizuālās apskates atzinums

PALĪGĒKAS (kad.Nr. 76520010075021) APSEKOŠANAS AKTS

Celtniecības iela 1a, Iesalnieki, Jersikas pag., Līvānu nov.

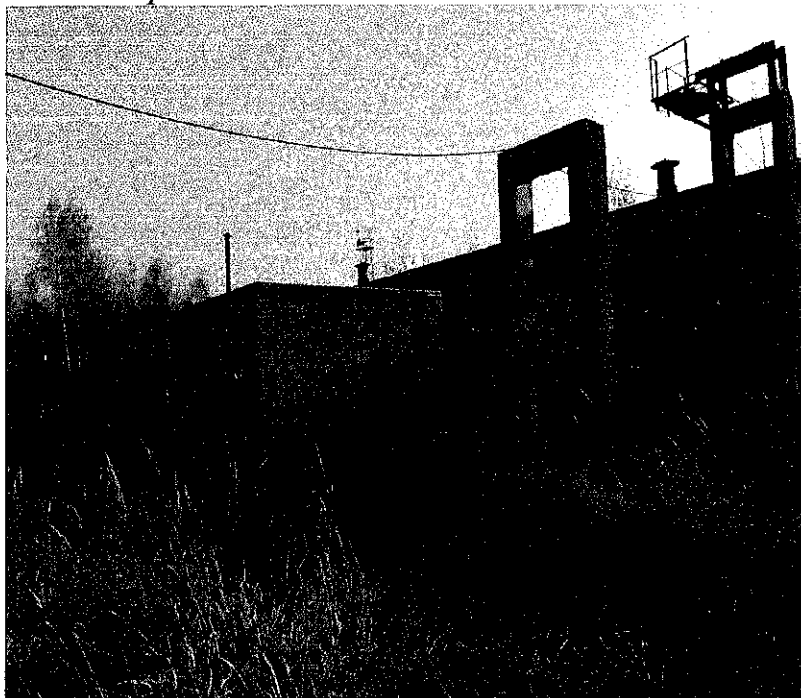
att.1

Ārsienas - silikātķieģeļu mūris, bez ārējā apdares (sk. att. 1.). Sienas manāmi bojātas, ķieģeļi mitri, apdrupuši un izbīruši (sk. att. 2.) . Logu un durvju pārsedzes – dzelzsbetona. Tehniskais stāvoklis neapmierinošs.

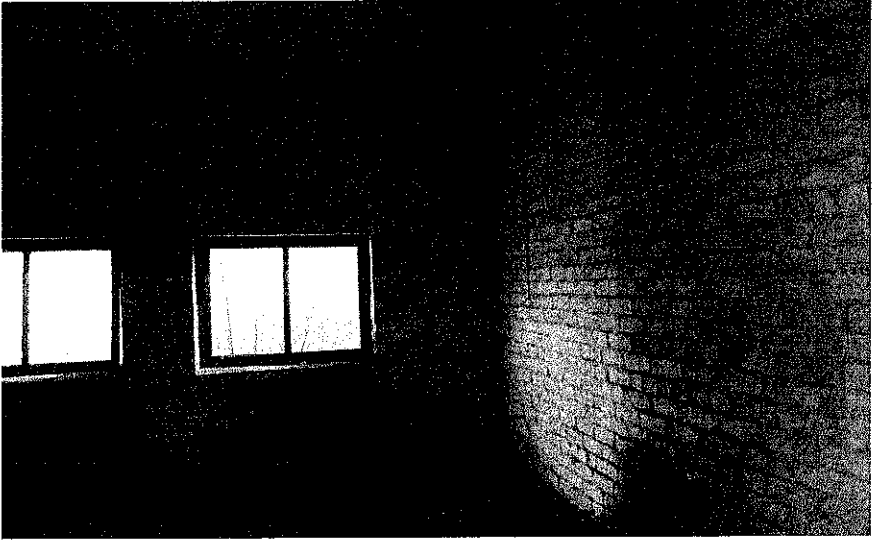
att.3.

4.8.	jumta elementi: nesošā konstrukcija, jumta klājs, jumta segums, lietusūdens novadsistēma	60%
<p>Jumta konstrukcijas, ieseguma un ūdens noteku sistēmas veids, konstrukcija un materiāls. Savietotā jumta konstrukcija un materiāls. Konstatētie defekti un to iespējamie cēloņi. Gaisa apmaiņa, temperatūras un gaisa mitruma režīms bēniņos. Tehniskā stāvokļa novērtējums kopumā pa atsevišķiem konstrukciju veidiem</p> <p><i>Jumta konstrukcija veidota no ribotiem dzelzsbetona paneļiem (sk. att. 3.).</i></p> <p><i>Jumts- vienslīpju.</i></p> <p><i>Jumta segums – ruļļu materiāls- ruberoīda, kas ir saplaisājis un apaudzis ar sūnām, jumts tek un bojā pārsegumu un sienas.</i></p> <p><i>Tehniskais stāvoklis neapmierinošs.</i></p>

Logi- koka rāmji (sk. att. 3;4, 9-10. lpp.), ar izsistu stiklojumu

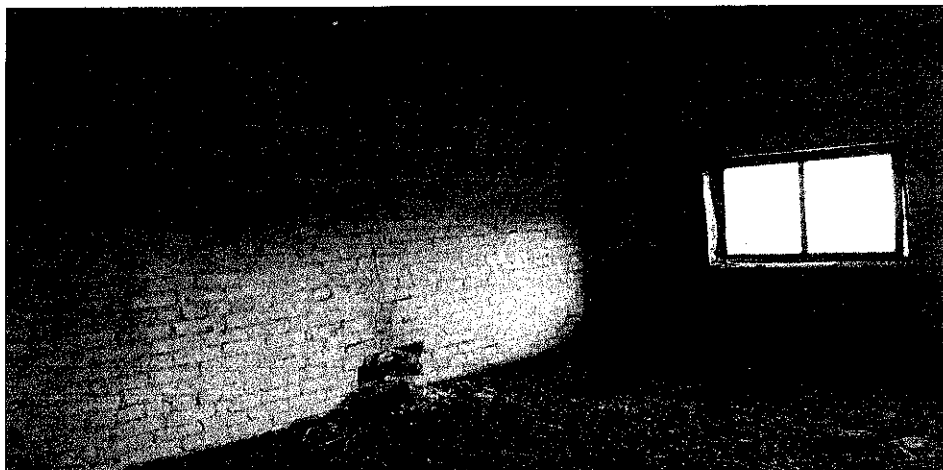
att. 4.

Grīdas- monolitā betona grīdas, laika gaitā tā ir sabrukusi (sk. att. 4.). Tehniskais stāvoklis neapmierinošs.

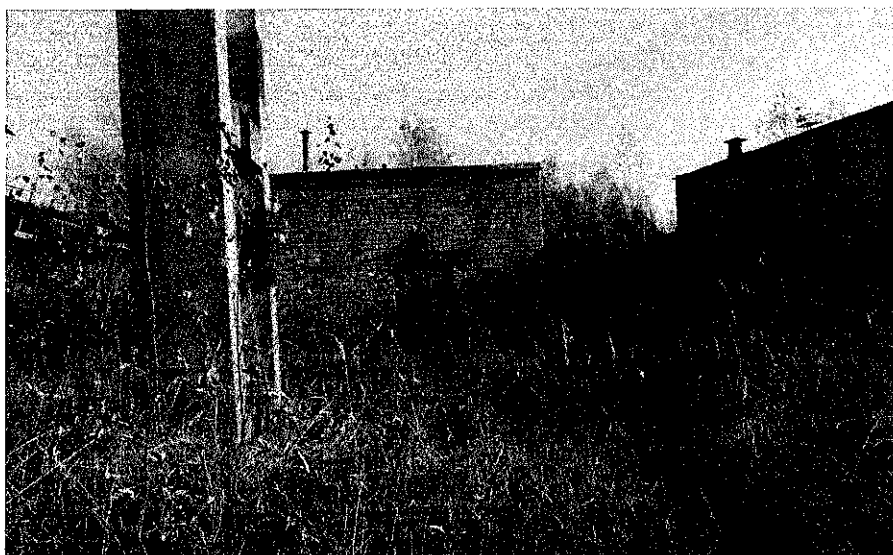
att.5.

Durvis –koka krāsotās durvis, demontētas (sk. att. 5.)..

Tehniskais stāvoklis neapmierinošs.
