Depo ēkas (kad. Nr. 76520010069001)

Celtniecības iela 1a, Iesalnieki, Jersikas pag., Līvānu nov.

Vizuālās apskates atzinums

DEPO ĒKAS (kad. Nr. 76520010069001) APSEKOŠANAS AKTS*Celtniecības iela 1a, Iesalnieki, Jersikas pag., Līvānu nov.***1. Vispārīgas ziņas par būvi**

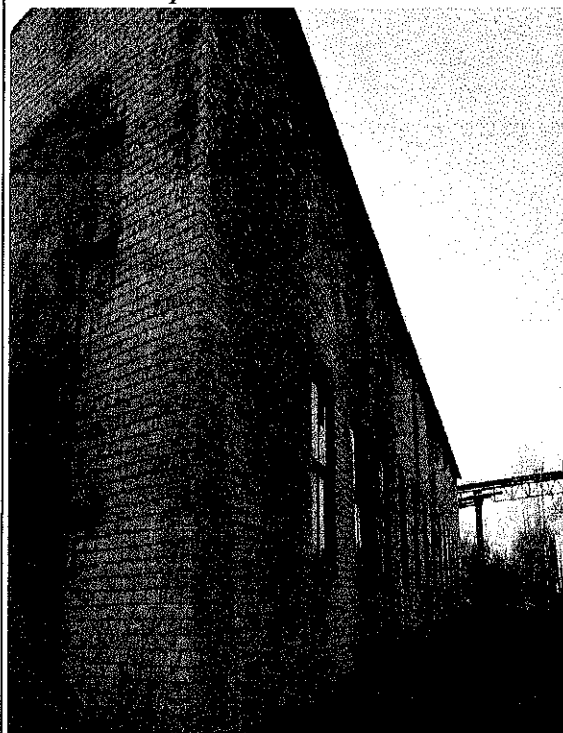
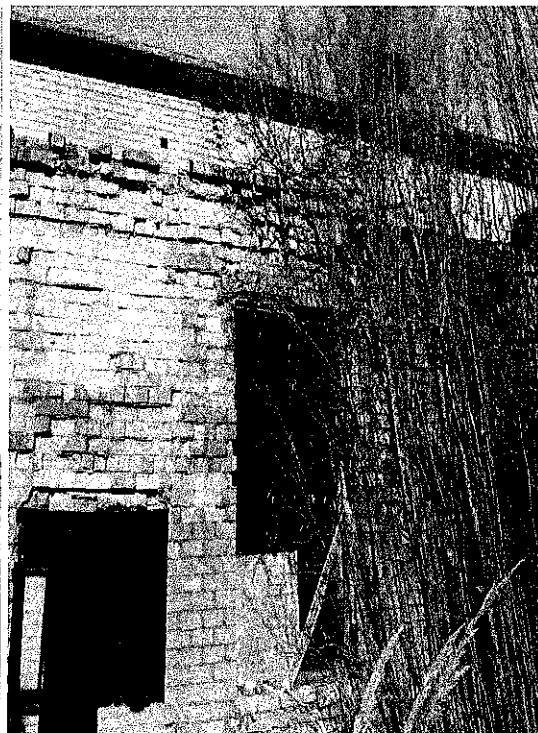
Ārsienas- silikātķieģeļu mūris bez ārējās apdares. Mitruma iedarbības rezultātā notiek sienu atslāpošanās (sk. att. 1;2.), ķieģeļi ir mitri, izdrupuši (sk. att. 3;4.). Tehniskais stāvoklis neapmierinošs.

7.2.	secinājumi un ieteikumi
<p>Apstākļi, kuriem pievēršama īpaša vērība būvprojektēšanā vai renovācijas, rekonstrukcijas vai restaurācijas darbu veikšanā. Nepieciešamie pasākumi (renovācija, rekonstrukcija, restaurācija) būves turpmākās ekspluatācijas nodrošināšanai, galvenie veicamie darbi</p> <p><i>Ēkas tehniskais stāvoklis ir avārijas un ir jāveic ēkas demontāža.</i></p>

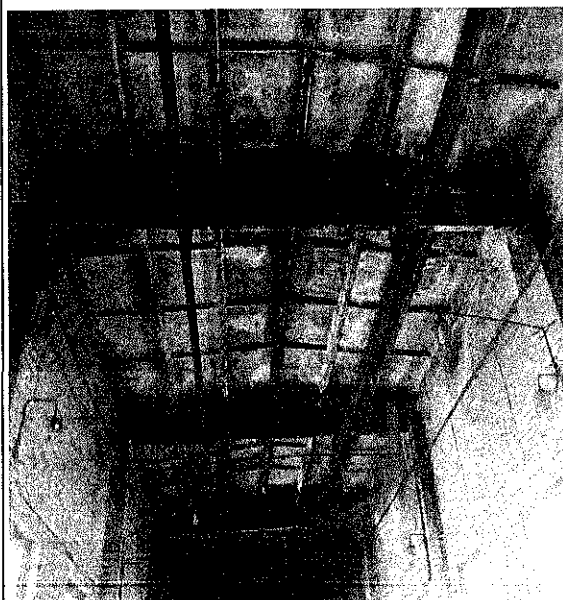
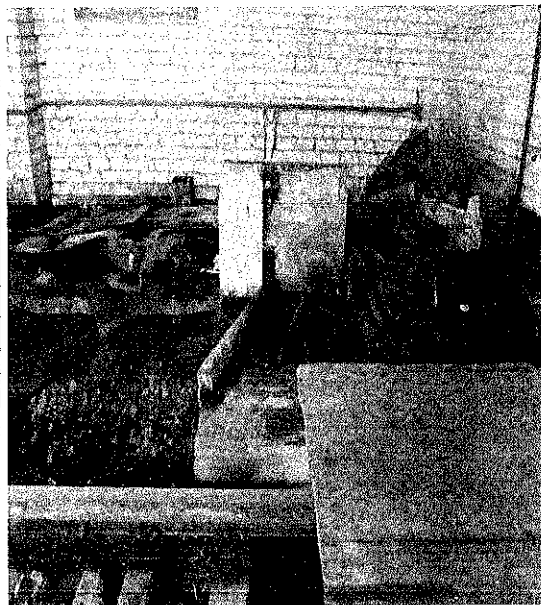
Silikātķieģeļu mūra stabi, virs kuriem balstās jumta nesošās dzelzsbetona divslīpju sijas ar ribotiem pārseguma paneļiem (sk. att. 5;6.). Konstrukcijas mitruma iedarbības rezultātā korodē un sāk sairt. Tehniskais stāvoklis neapmierinošs.

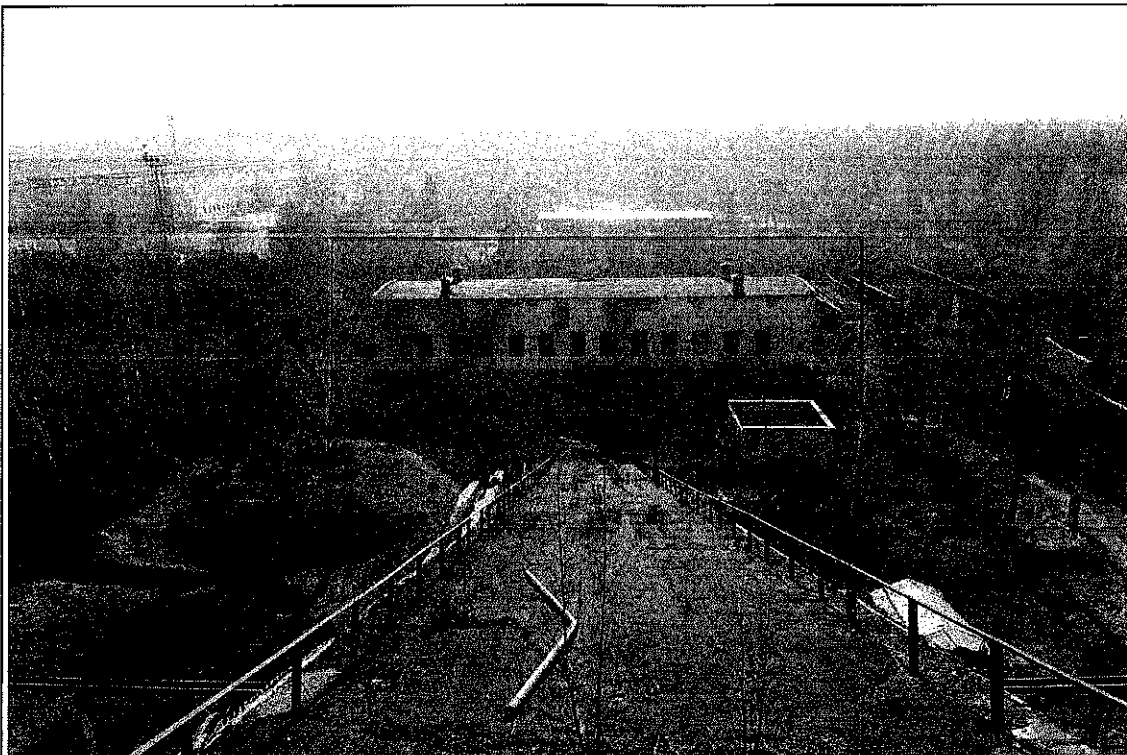
att. 7.

4.8.	jumta elementi: nesošā konstrukcija, jumta klājs, jumta segums, lietūsūdens novadsistēma	70%
<p>Jumta konstrukcijas, ieseguma un ūdens noteku sistēmas veids, konstrukcija un materiāls. Savietotā jumta konstrukcija un materiāls. Konstatētie defekti un to iespējamie cēloņi. Gaisa apmaiņa, temperatūras un gaisa mitruma režīms bēniņos. Tehniskā stāvokļa novērtējums kopumā pa atsevišķiem konstrukciju veidiem</p> <p><i>Savietotais divslīpju jumts, veidots no dzelzsbetona ribotiem paneļiem un ruļļu materiāla-ruberoīda. Uz dzegām dzelzsbetona karnīžu elementi, kas ir sairusi. Mitruma iedarbības rezultātā vietām paneļi ir bojāti (sk. att. 7.). Tehniskais stāvoklis neapmierinošs.</i></p>

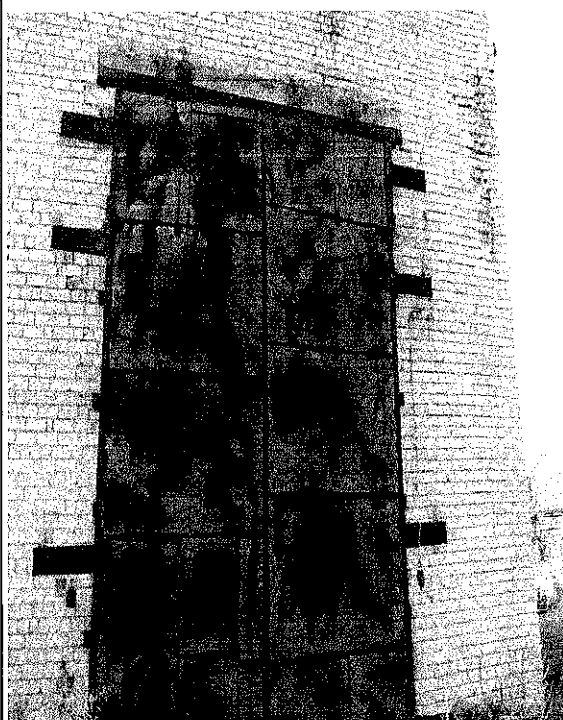
att. 8.

4.9.	balkoni, lodžijas, lieveņi, jumtiņi	
Balkonu, lodžiju, erkeru, jumtiņu un dzegu konstrukcija un materiāls		
Nav izbūvēti.		
4.10.	starpsienas	
Starpsienų veidi un konstrukcijas, skaņas izolācija		
Nav izbūvētas.		
4.11.	grīdas	70%
Grīdu konstrukcijas, seguma un virsseguma veidi. Skaņas un siltuma izolācija		
Monolītā dzelzsbetona grīda, kas ir sadrupusi un ir bīstama staigāšanai. Tehniskais stāvoklis neapmierinošs.		
4.12.	ailu aizpildījumi: vārti, ārdurvis, iekšdurvis, logi, lūkas	70%
Logu un balkona durvju, skatlogu (vitrīnu), slēgļu, ārdurvju, iekšdurvju un vārtu materiāls, veidi un konstrukcijas, jumtiņi un markīzes		
Vārti- metāla vertikālie vārti, kas ir novecojuši (sk. att. 8.). Tehniskais stāvoklis neapmierinošs.		
Logi- koka rāmji, vietām ar izsistu stiklojumu (sk. att.9.). Tehniskais stāvoklis

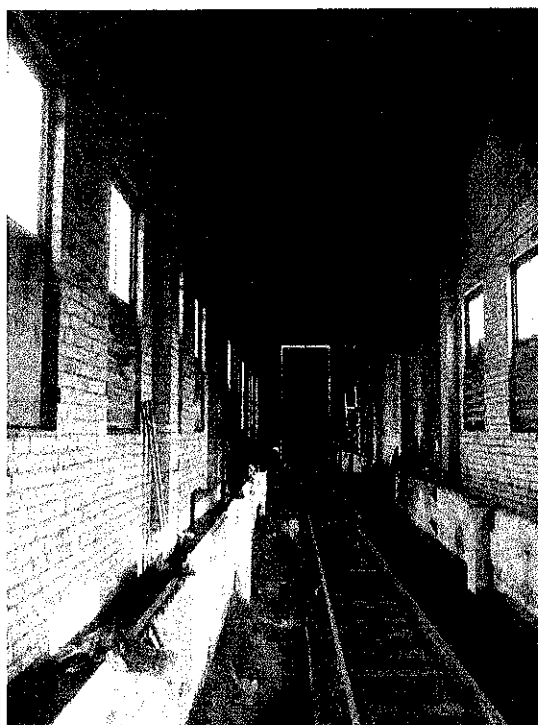
att. 9.

neapmierinošs.

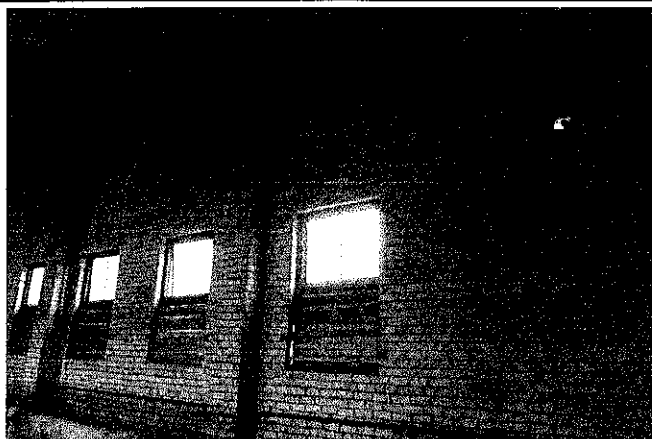
att.10.

4.13.	Apkures krāsnis, virtuves pavārdi, dūmeņi.	
Nav izbūvēts.		
4.15.	konstrukciju un materiālu ugunsizturība	70%
Betona, metāla, koka, plastmasas, auduma un pretuguns aizsargapstrādes materiāli, šo materiālu atbilstība standartiem, pretuguns aizsardzības veidu atbilstība normatīvo aktu prasībām. Konstrukciju un materiālu tehniskā stāvokļa novērtējums ugunsizturības robežu un pretdūmu aizsardzības aspektā		
Konstrukciju un materiālu ugunsizturība neatbilst normatīvo aktu prasībām.		
4.16.	ventilācijas šahtas un kanāli	60%
Jumta deflektori ir sabojāti un nedarbojās. Tehniskais stāvoklis apmierinošs.		
4.18.	iekšējā apdare un arhitektūras detaļas	
Iekšējo virsmu apdares veidi		
Bez iekšējās apdares (sk. att. 10.).

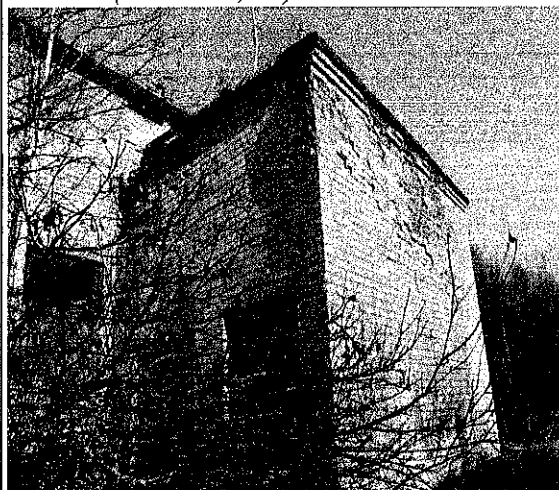
att.11.

Izšuvots ķieģeļu mūris (sk. att. 11.). Apšuvums daļēji nobrucis un atrodas avārijas stāvoklī (sk.att. 12;13.).
