**Mazuta sūknētavas ēkas (kad. Nr. 76520010075008)**

Celtniecības iela 1a, Iesalnieki, Jersikas pag., Līvānu nov.

Vizuālās apskates atzinums

**MAZUTA SŪKNĒTAVAS (kad. Nr. 76520010075008)  
APSEKOŠANAS AKTS**

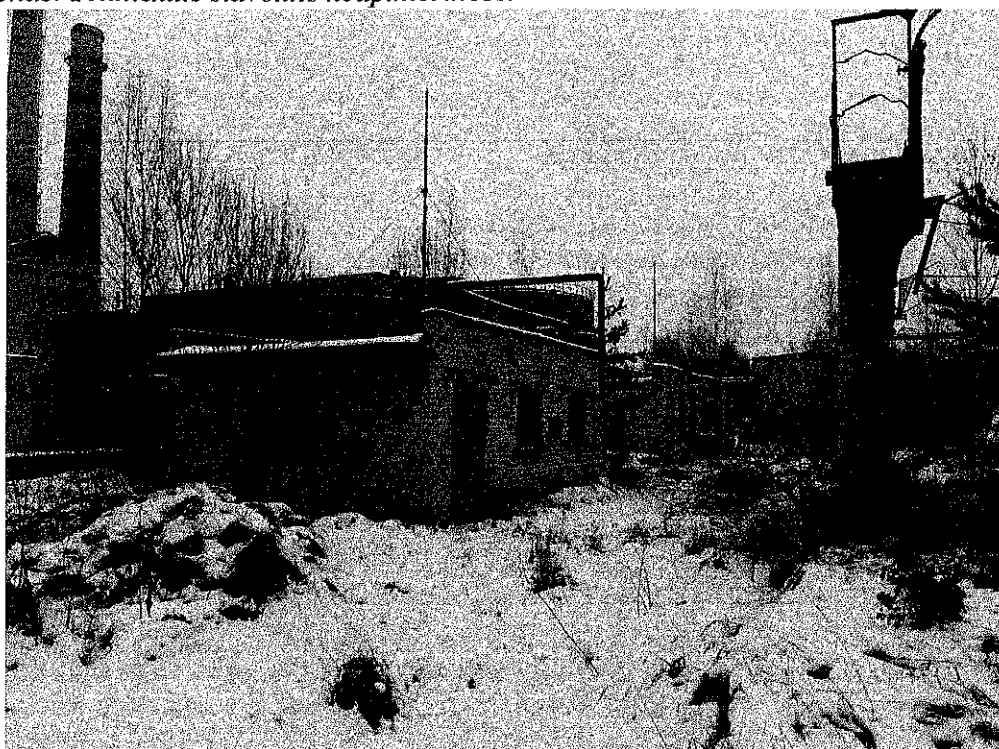
att. 1.

*Ēkas pamati – dzelzsbetona, bez ārējās apdares (sk. att. 1.). Apmale ap ēku ir nosēdusies un apaugusi ar sūnām, zāli un krūmiem. Kā rezultātā, lietus ūdens bojā ēkas pamatus un ārsienas. Tehniskais stāvoklis neapmierinošs.*

4.2.	nesošās sienas, ailu sijas un pārsedzes	70%
<p>Pagrabu un virszemes nesošo sienu konstrukcija un materiāls. Konstruktīvās shēmas. Galveno konstruktīvo elementu biezums un šķērsgriezums. Mūra vājinājumi. Plaisu atvērumu mērījumu un plaisu attīstības novērojumu dati. Atdalošā un tvaika izolācija. Koksnes bioloģiskie bojājumi. Sienu būvmateriālu stiprība, konstrukciju elementu pārbaudes un mūra stiprības aplēšu rezultāti. Kontrolzondēšanas rezultāti. Ailu siju un pārsedžu raksturojums, to balstvietas, citi raksturojošie rādītāji</p> <p><i>Ārsienas- silikātķieģeļu mūris 38.00 cm biezās bez ārējās apdares (sk.att. 1.). Daudzās vietās vērojams sienu mitrums, kā rezultātā ķieģeļi ir mitri un apdrupuši. Virs logu un durvju ailām dzelzsbetona pārsedzes (sk. att. 1.).Tehniskais stāvoklis neapmierinošs.</i></p>		
4.3.	karkasa elementi: kolonnas, rīģeļi un sijas

4.12.	ailu aizpildījumi: vārti, ārdurvis, iekšdurvis, logi, lūkas	70%
Logu un balkona durvju, skatlogu (vitrīnu), slēģu, ārdurvju, iekšdurvju un vārtu materiāls, veidi un konstrukcijas, jumtiņi un markīzes		
<i>Logi- koka rāmji (sk. att. 1., 8. lpp.), vietām ar izsistu stiklojumu. Logu rāmji ir satrupējuši. Tehniskais stāvoklis neapmierinošs.</i>		
<i>Durvis- koka, deformējušās un sagāzušās uz āru. Durvju koka konstrukcijas ir satrupējušas. Tehniskais stāvoklis neapmierinošs.</i>

4.19.	ārējā apdare un arhitektūras detaļas	60%
Fasāžu virsmu apdare. Fasādes detaļas, to materiāls		
<i>Izšuvots ķieģeļu mūris (sk. att. 1., 8. lpp.), bez apdares. Mitruma iedarbības rezultātā daļēji izdrupuši un satecējuši. Gala sienā ir nobrucis ķieģeļu mūris. Tehniskais stāvoklis neapmierinošs.</i>

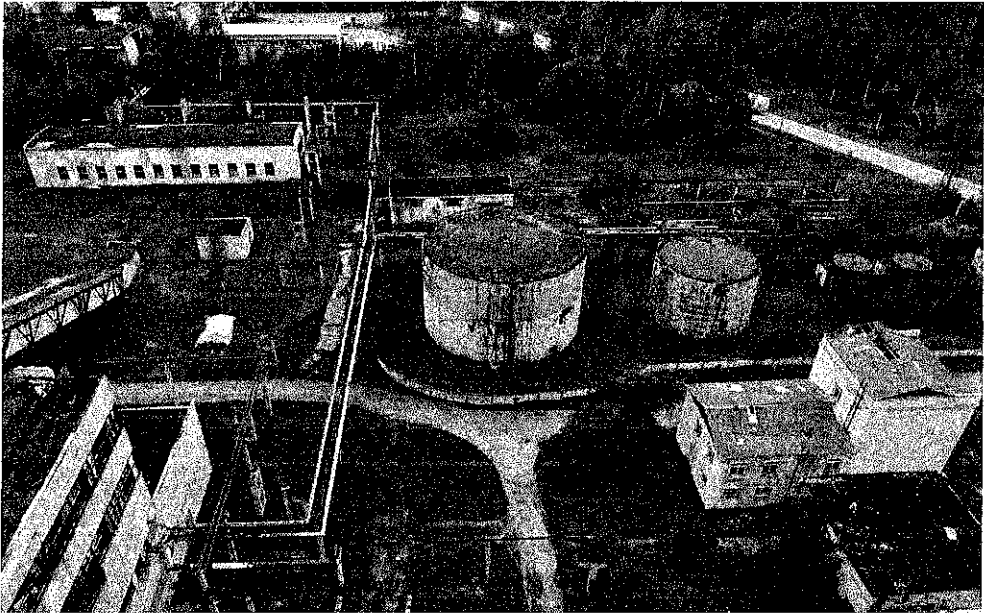
att. 3.

4.8.	jumta elementi: nesošā konstrukcija, jumta klājs, jumta segums, lietusūdens novadsistēma	70%
<p>Jumta konstrukcijas, ieseguma un ūdens noteku sistēmas veids, konstrukcija un materiāls. Savietotā jumta konstrukcija un materiāls. Konstatētie defekti un to iespējamie cēloņi. Gaisa apmaiņa, temperatūras un gaisa mitruma režīms bēniņos. Tehniskā stāvokļa novērtējums kopumā pa atsevišķiem konstrukciju veidiem</p> <p><i>Ēkas jumts – vienslīpju savietotais (sk. att.3.), ar ruļļu segumu bez lietus ūdens novadīšanas sistēmas. Jumta segums ir saplaisājis, apaudzis ar sūnām un krūmiem. Dzegas un parapeti mitruma ietekmē sairuši. Tehniskais stāvoklis neapmierinošs.</i></p>
