Mazuta sūknētavas ēkas (kad. Nr. 76520010075007)

Celtniecības iela 1a, Iesalnieki, Jersikas pag., Līvānu nov.

Vizuālās apskates atzinums

**MAZUTA SŪKNĒTAVAS (kad.Nr. 76520010075007)
APSEKOŠANAS AKTS**

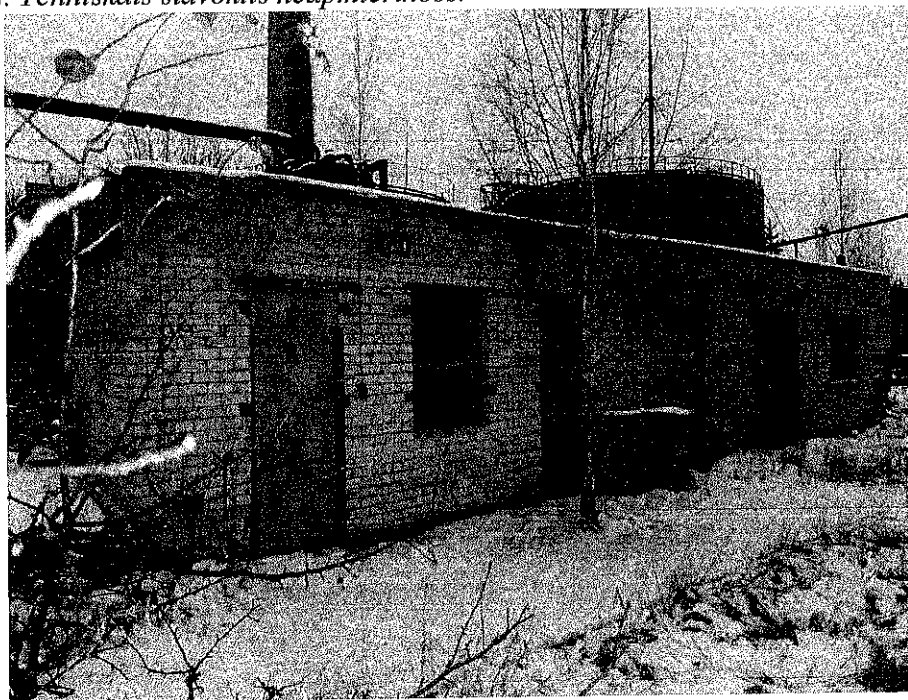
att. 1.

Ēkas pamati – dzelzsbetona, bez ārējās apdares (sk. att. 1.). Apmale ap ēku ir nosēdusies un apaugusi ar sūnām, zāli un krūmiem. Kā rezultātā, lietus ūdens bojā ēkas pamatus un ārsienas. Tehniskais stāvoklis neapmierinošs.

4.2.	nesošās sienas, ailu sijas un pārsedzes	60%
<p>Pagraba un virszemes nesošo sienu konstrukcija un materiāls. Konstruktīvās shēmas. Galveno konstruktīvo elementu biezums un šķēsgriezums. Mūra vājinājumi. Plaisu atvērumu mērījumu un plaisu attīstības novērojumu dati. Atdalošā un tvaika izolācija. Koksnes bioloģiskie bojājumi. Sienu būvmateriālu stiprība, konstrukciju elementu pārbaudes un mūra stiprības aplēšu rezultāti. Kontrolzondēšanas rezultāti. Ailu siju un pārsedžu raksturojums, to balstvietas, citi raksturojošie rādītāji</p> <p><i>Ārsienas- silikātķieģeļu mūris bez ārējās apdares (sk.att. 1.). Daudzās vietās vērojams sienu mitrums, kā rezultātā ķieģeļi ir mitri un apdrupuši.</i></p> <p><i>Virs logu un durvju ailām tērauda pārsedzes (sk. att. 1.).Tehniskais stāvoklis neapmierinošs.</i></p>

4.12.	ailu aizpildījumi: vārti, ārdurvis, iekšdurvis, logi, lūkas	80%
Logu un balkona durvju, skatlogu (vitriņu), slēgu, ārdurvju, iekšdurvju un vārtu materiāls, veidi un konstrukcijas, jumtiņi un markīzes		
<i>Logi- koka rāmji (sk. att. 1., 8. lpp.), vietām ar izsistu stiklojumu. Logu rāmji ir satrupējuši. Tehniskais stāvoklis neapmierinošs.</i>		
<i>Durvis- koka, no ārpusē apšūtas ar skārdi (sk. att. 1., 8. lpp.). Durvju koka konstrukcijas ir satrupējušas. Tehniskais stāvoklis neapmierinošs.</i>

4.19.	ārējā apdare un arhitektūras detaļas	60%
Fasāžu virsmu apdare. Fasādes detaļas, to materiāls		
<i>Izšuvots ķieģeļu mūris (sk. att. 1., 8. lpp.), bez apdares. Mitruma iedarbības rezultātā daļēji izdrupuši un satecējuši. Tehniskais stāvoklis neapmierinošs.</i>

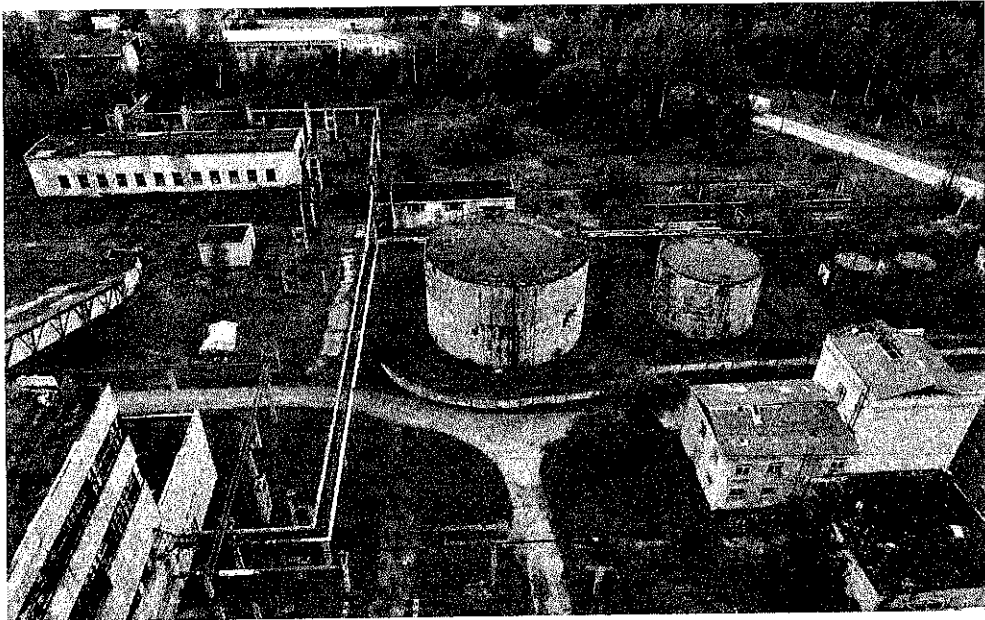
att. 3.

4.8.	jumta elementi: nesošā konstrukcija, jumta klājs, jumta segums, lietusūdens novadsistēma	70%
Jumta konstrukcijas, ieseguma un ūdens noteku sistēmas veids, konstrukcija un materiāls. Savietotā jumta konstrukcija un materiāls. Konstatētie defekti un to iespējamie cēloņi. Gaisa apmaiņa, temperatūras un gaisa mitruma režīms bēniņos. Tehniskā stāvokļa novērtējums kopumā pa atsevišķiem konstrukciju veidiem		
<i>Ēkas jumts – vienslīpju savietotais (sk. att.3.), ar ruļļu segumu bez lietus ūdens novadīšanas sistēmas. Jumta segums ir saplaisājis, apaudzis ar sūnām un krūmiem. Tehniskais stāvoklis neapmierinošs.</i>
