KOMUNĀL PROJEKTS

Daudzdzīvokļu dzīvojamā māja

Rīgas ielā 37, Līvānos, Līvānu novadā

Tehniskās apsekošanas atzinums

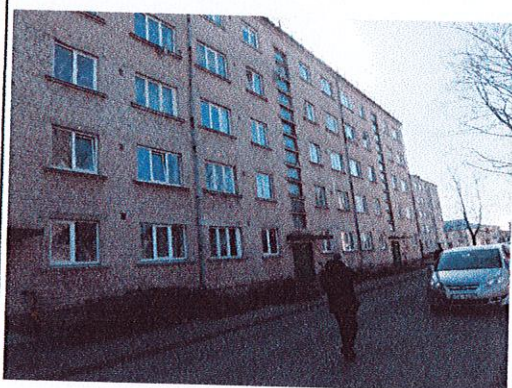
att.1

Ēka celta ~1968. gadā un paredzēta kā daudzdzīvokļu dzīvojamā māja, pēc 318.sērijas tipa projekta, trīs sekcijas. Otrā stāva līmenī savienota ar blakus ēku, kur ierīkotas lodžijas. 44 dzīvokļi un I stāvā ZA galā frizētava ar atsevišķu ieeju no ēkas gala.

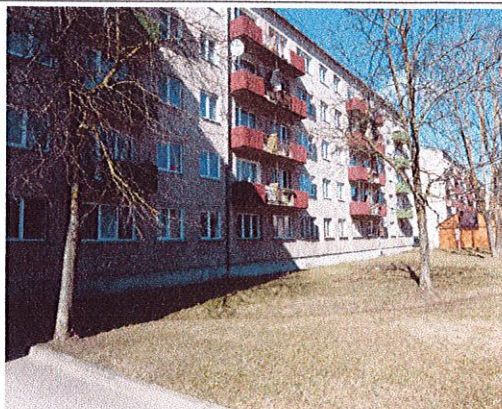
att.4

| Apsekošanas objekta vai apsekošanas priekšmeta nosaukums. Īss konstatēto bojājumu un to cēloņu apraksts, tehniskā stāvokļa novērtējums atsevišķiem būves elementiem, konstrukciju veidiem, būves daļām. Atbilstība normatīvo aktu prasībām | | Tehniskais nolietojums (%) |
|--|--|---|
| Teritorija ir labiekārtota, ietves ir asfaltētas. Tehniskais stāvoklis apmierinošs. Gar Rīgas ielu teritoriju norobežo zaļā zona ar zālāju. | | |

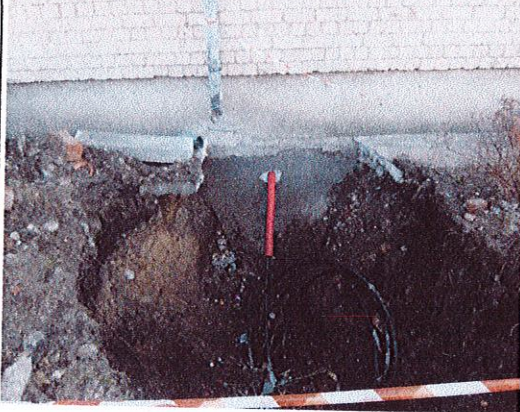
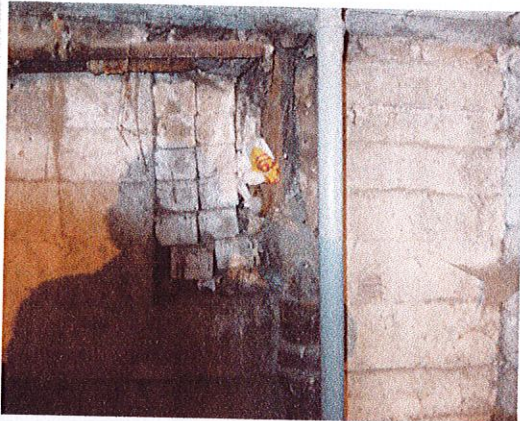
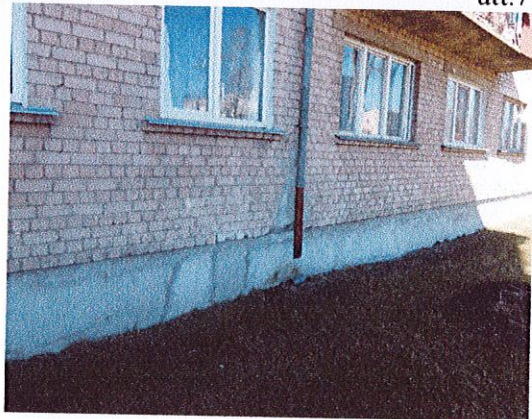
| Apsekošanas objekta vai apsekošanas priekšmeta nosaukums. Īss konstatēto bojājumu un to cēloņu apraksts, tehniskā stāvokļa novērtējums atsevišķiem būves elementiem, konstrukciju veidiem, būves daļām. Atbilstība normatīvo aktu prasībām | | Tehniskais nolietojums (%) |
|---|---|---|
| <p>Pamatu veids, to iedziļinājums, izmantotie materiāli, to stiprība, hidroizolācija, drenāža, būves aizsargapmales, ārsienu aizsardzība pret mitrumu.</p> <p>Gruntsgabala ģeomorfoloģiskais raksturojums; ģeodēziskais atskaites punkts (sienas vai grunts repers, marka, poligonometrijas punkts) absolūto augstuma atzīmju noteikšanai. Zemes virsas absolūto atzīmju robežas izpēte teritorijā. Veiktie lauka un kamerālie ģeotehniskās izpētes darbi un palīgdarbi: izstrādes, līmetņošana, laboratorijas analīze, to apjomi. Nogulumu veidi grunšu izpētes areālā, gruntis, kas veido ēkas pamatni, to aplēses pretestība</p> <p>Lentveida saliekamie dzelzsbetona pamatiem nesošām šķērssienām un garensienām (sk.att.6,7,8). Atsevišķās vietās pamatos redzamas deformācijas plaisas mūra sienās virs pamatiem. Ēkas apmale- betona - vietām nosēdusies neapmierinošā stāvoklī. Atsevišķi ēkas posmi bez apmales ar kritumu uz ēku.</p> | | |

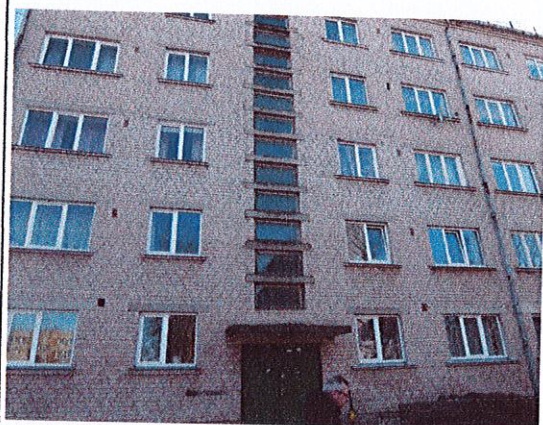
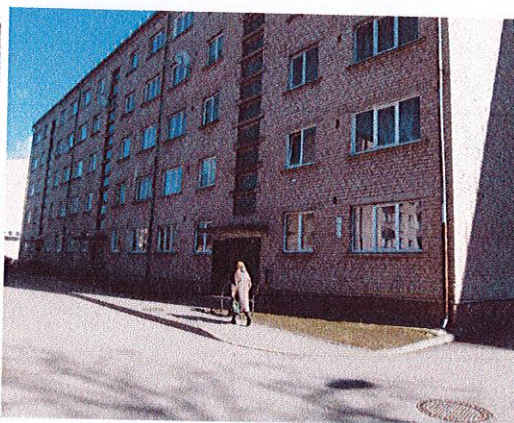
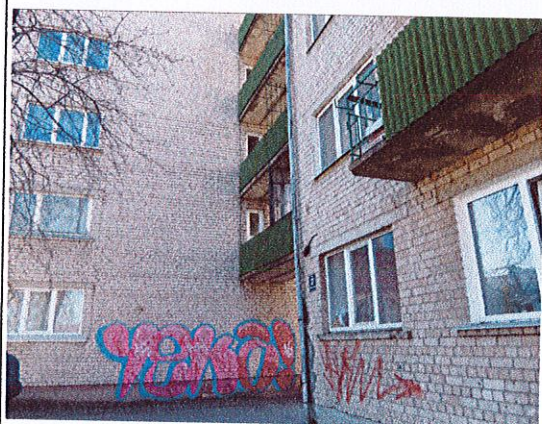
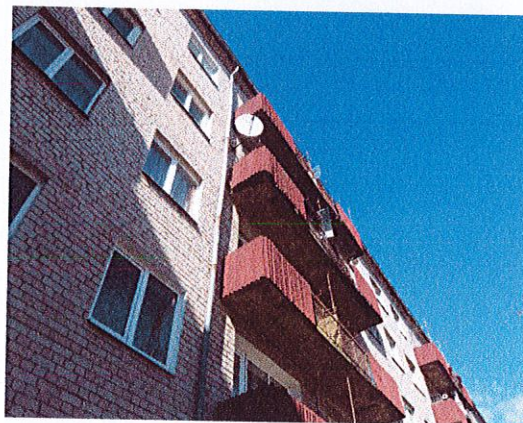
Ārsienas -silikātu ķieģeļu mūra sienas 510 mm un 380 mm biezumā (sk.att. 9,10,11,12). Tehniskais stāvoklis apmierinošs.

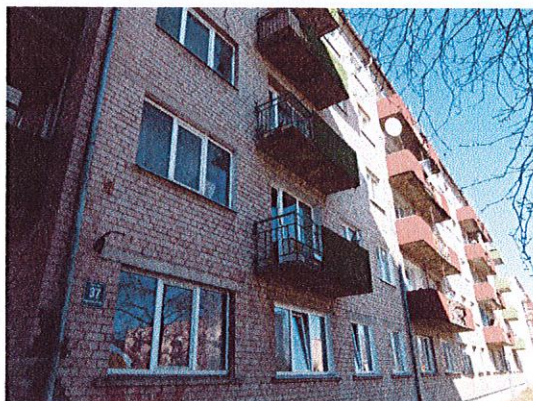
att.13

Pārsedzes – saliekamā dzelzsbetona, apmierinošā stāvoklī, nolietojums 35%.(sk.att.13)

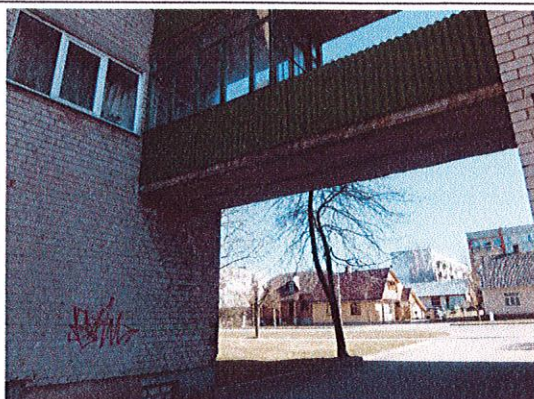
att.14

| Ēkas pārsegums- dobtie un ribota dzelzsbetona paneļi 220 mm biezumā. Lodžijas paneļi – dobtie dzelzsbetona paneļi (sk.att.14). tehniskais stāvoklis apmierinošs. Bēniņu pārsegums nosiltināts nepietiekoši- izdedžu keramzīta kārtā 10-15 cm biezumā. | | |

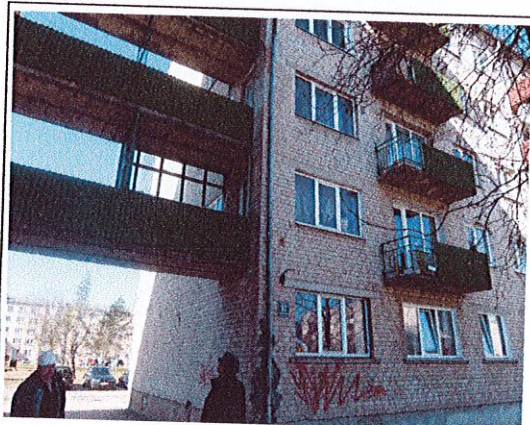
att.20

| Lodžijas savienojuma vietā ar dzīvokļu ārsienām veidojas plaisas (sk.att.20); lodžiju ekrānu segums- novecojis, lodžiju paneļi- vietām bojāti mitruma iedarbības rezultātā. Jāremontē ieejas mezgli. (sk.att.21). Tehniskais stāvoklis neapmierinošs. | | |

| Balkonu betona segums un konstrukcija daudzviet korozijas iedarbības rezultātā sabrucis. Jāveic visu balkonu atjaunošana un apdare. | | |

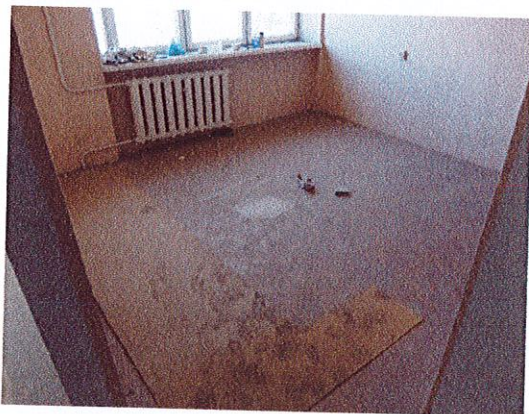
| att.22 | | |

| Grīdas segums –krāsots preskartons (sk. att.22), linolejs un t.t. Kopumā tehniskais stāvoklis apmierinošs. | | |
| Kāpņu telpās logi vecie, koka rāmjos. (sk.att.22,23). | | |

Kopumā tehniskais stāvoklis apmierinošs. Ir jāveic visu veco logu nomaiņa un jāatjauno pagrabstāva logi ar ventilācijas restītēm.

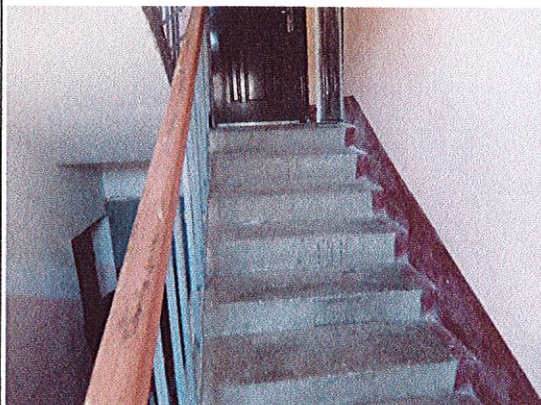
att.24

| <p>Kāpņu telpu apdares materiāls – krāsojums, balsinājums (sk.att.24). Tehniskais stāvoklis apmierinošs.</p> | | |

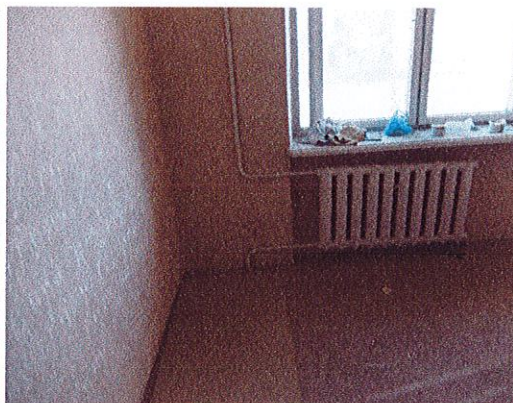
att.25

Dzīvokļu apdare materiāls dažāds- tapetes (sk.att.25), flīzes, balsinājums, krāsojums. Tehniskais stāvoklis apmierinošs.

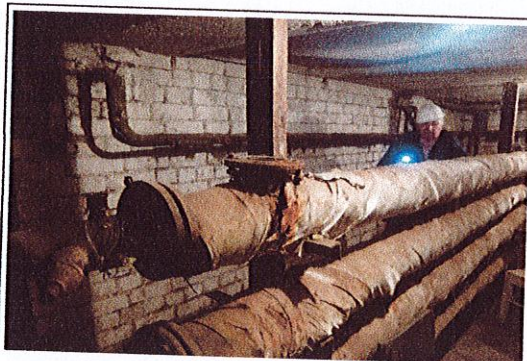
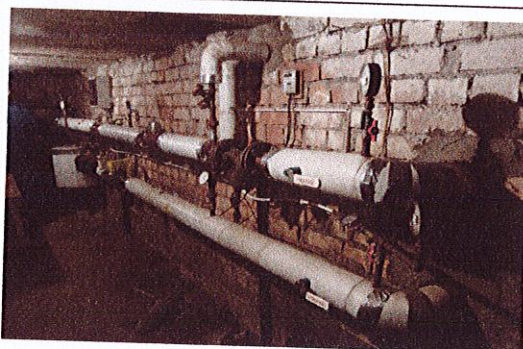
| Sistēma normatīvo laiku ir nokalpojusi. Ir jāveic sistēmas renovācija. | | |
