KOMUNĀL PROJEKTS

Daudzdzīvokļu mājas

Rīgas ielā 128, Līvānos

Vizuālās apskates atzinums

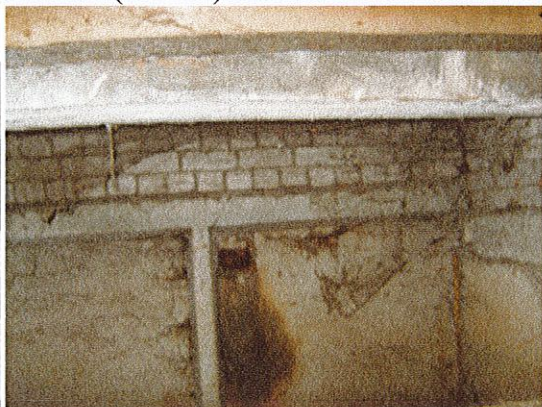
att.1

Lentveida saliekamie dzelzsbetona pamatiem nesošām šķērssienām (sk.att.1) un ribotie cokola paneli zem garen sienām. Atsevišķās vietās pamatos redzamas deformācijas plaisas mūra sienās virs pamatiem(sk. att. 2,3). Ēkas apmale- bruģis (sk.att.4)- labā tehniskā stāvoklī (sk.att.5).

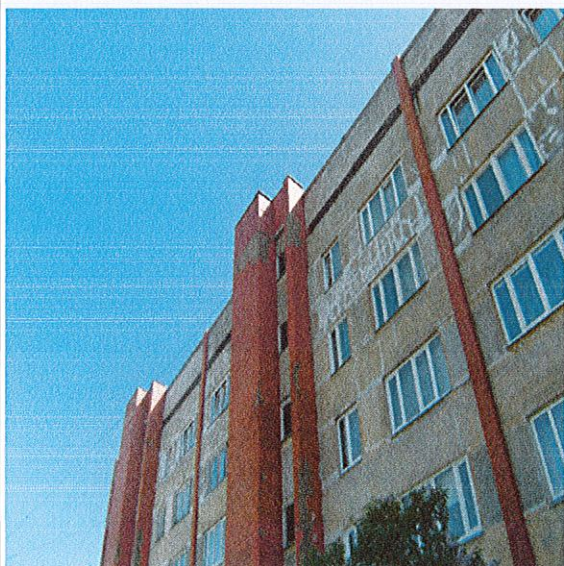
att.13

Pašnesošas sienas –gāzbetona paneļu sienas 250 mm biezumā, krāsoti (sk.att. 13;14). Tehniskais stāvoklis apmierinošs. Jāveic ārsienu siltināšana.

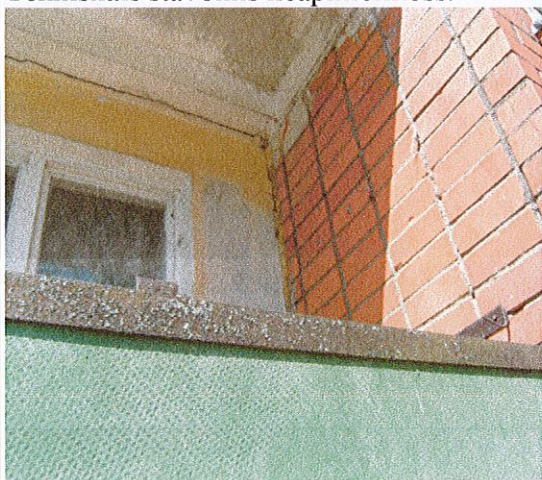
att.15

Vietām ir izbīrušas šuves starp paneļiem. Vietām tās ir remontētas (sk.att. 15;16). Tehniskais stāvoklis neapmierinošs.

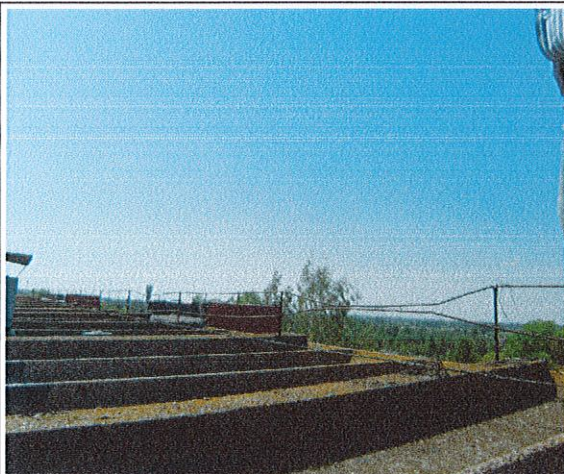
att. 19

Apsekojamai ēkai ir saliekamais dzelzsbetona jumts (sk.att.19) ar iekšējo lietus ūdens novadīšanas sistēmu. Jumta konstrukciju tehniskais stāvoklis neapmierinošs, jo atsevišķas konstrukcijas sākušas sadrupt (sk. att.20;21;22). Jāveic to remonts.

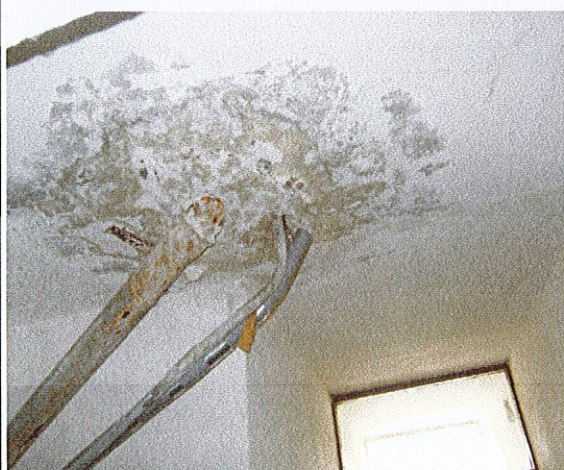
att.23

Lietus ūdens novadīšanas sistēma ir jāremontē vai jāierīko jauna, lai izvairītos no pārseguma samirkšanas kāpņu telpās (sk.att. 23).

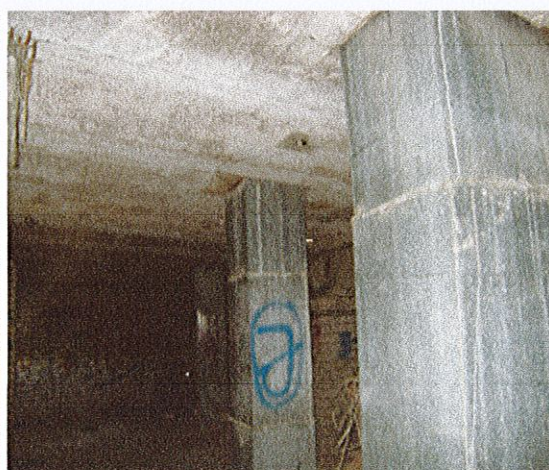
att.24

Ventilācijas izvadi bēniņos (sk.att.24) jānosiltina un izvadi virs jumta jāhermetizē. Jumta segums jāpārklāj ar hidroizolācijas un pretsaules radiācijas slāni.

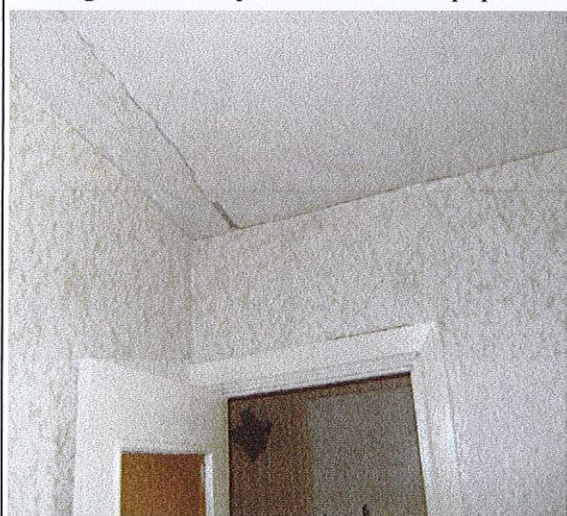
att.17

Ēkas pārsegums- dobtie dzelzsbetona paneļi (sk.att.17) 220 mm biezumā. Lodžijas paneļi – ribotie dzelzsbetona paneļi (sk.att.18). tehniskais stāvoklis apmierinošs.

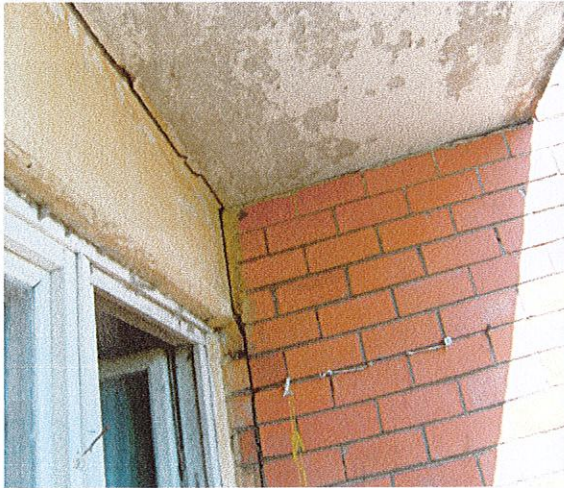
4.9.	balkoni, lodžijas, lieveņi, jumtiņi	50%
Balkonu, lodžiju, erkeru, jumtiņu un dzegu konstrukcija un materiāls		
Lodžijas savienojuma vietā ar dzīvokļu ārsienām veidojas plaisas (sk.att.25); lodžiju ekrānu segums- novecojis (sk.att.26); lodžiju paneļi- vietām bojāti mitruma iedarbības rezultātā. Jāremontē ieejas mezgli. Tehniskais stāvoklis neapmierinošs.

6. Ārsienu siltināšana, pirms tam veicot apdrupušo ķieģeļu un izdrupušo šuvju remontu;
7. Lodžiju remonts, tai skaitā lodžiju pārseguma remonts un lodžiju ekrānu nomaiņa.

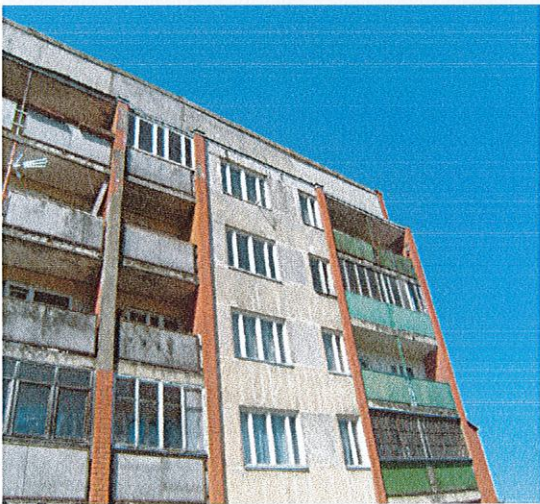
4.12.	ailu aizpildījumi: vārti, ārdurvis, iekšdurvis, logi, lūkas	40%
Logu un balkona durvju, skatlogu (vitrīnu), slēģu, ārdurvju, iekšdurvju un vārtu materiāls, veidi un konstrukcijas, jumtiņi un markīzes		
Dzīvokļos-daļēji nomainīti logi uz PVC stiklapakešu logiem (sk.att.28) un daļēji lodžiju bloki (durvis un logi).		
Kāpņu telpās logi vecie, koka rāmjos (sk.att.29).		
Pagrabstāvā –visi logi aizmūrēti.		
Ārdurvis – jaunas metāla.		
Kopumā tehniskais stāvoklis apmierinošs. Ir jāveic visu veco logu nomaiņa un jāatjauno pagrabstāva logi ar ventilācijas restītēm.

3. Pamatu siltināšana un cokola apmetuma atjaunošana;
4. Veco logu nomaiņa, pret jauniem PVC logiem ar pašregulējošiem gaisa pieplūdes mehānismiem.
5. Pagraba pārseguma šuvju remonts un tā siltināšana.

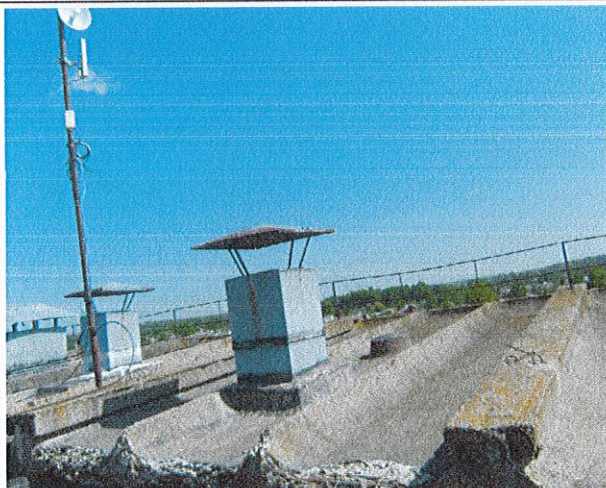
att.30

4.16.	ventilācijas šahtas un kanāli	50%
Ventilācijas kanāli un šahtas virs jumta ir apmierinošā tehniskā stāvoklī (sk.att.30). Bēniņu stāvā jāveic horizontālo un vertikālo ventilācijas kanālu remonts un to siltināšana.

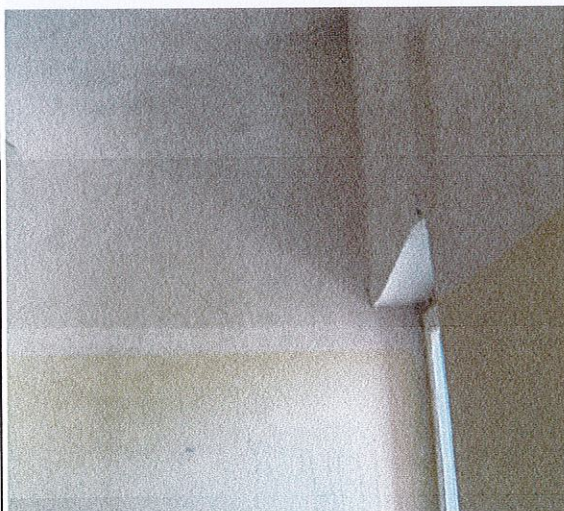
att.31

Kāpņu telpu apdares materiāls – krāsojums, balsinājums (sk.att.31). sākot no 3. stāva, visās kāpņu telpās plaisā III, IV un V stāva sienas. Tehniskais stāvoklis neapmierinošs.

1. Sākot no 3 stāva jāveic III, IV un V kāpņu telpu ārsienu pastiprināšana;
2. Atjaunot pagrabstāva logus ar bedrēm ar lietus ūdens novadīšanas sistēmu vai katra loga vietā jāierīko ventilācijas reste ar kopējo laukumu 500 cm², šo funkciju var pildīt arī caurumoto ķieģeļu atvērumi ar ekvivalentu laukumu.

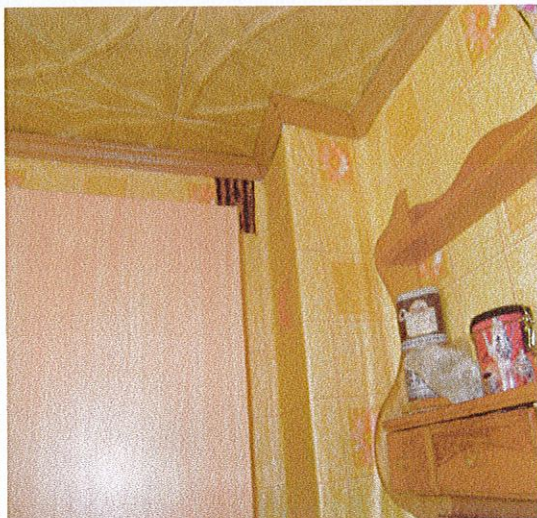
att.32

Dzīvokļu apdares materiāls dažāds- tapetes (sk.att.32), flīzes, balsinājums, krāsojums. Tehniskais stāvoklis apmierinošs.

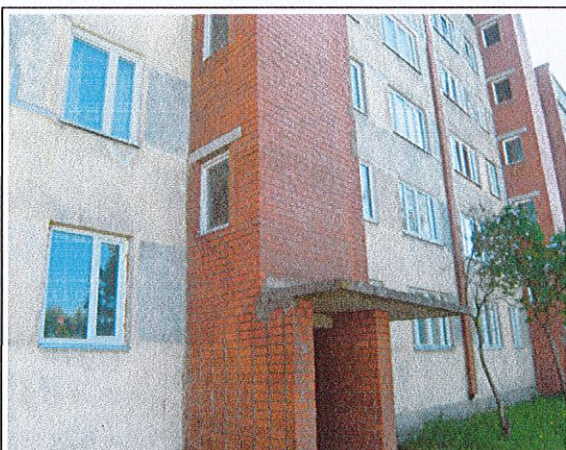
att.33

Fasādes apdare : izšuvots ķieģeļu mūris un krāsoti sienu paneļi (sk.att.33), vietām saplaisājuši un plaisas aizdarītas ar hermētiķi (sk.att. 34;35). Tehniskais stāvoklis neapmierinošs. Jāveic fasādes siltināšana ar jauno dekoratīvo apdari.
