<div><div><div><div></div><div></div><div></div><div></div><div></div><div></div></div><div>firma L4</div></div><div>Rīga, Jelgavas iela 90 Tālr.: +371 67500180 Fakss: +371 67500181</div></div>		PASŪTĪTĀJS: <div>Līvānu novada dome</div>			
		OBJEKTS: <div>Rīgas ielas posma (Daugavpils iela (Līvānu novada kultūras centrs) - Biedrības iela), Līvānos, seguma vienkāršotā renovācija, Līvānu novadā</div>			
Amats	Uzvārds	Paraksts	Datums	Lapas nosaukums: <div>Seguma defektu plāns</div>	Līguma Nr. Arhīva Nr. L4CP 13_06
Būvproj.vad.	J.Langenfelds		07.2013		Mērogs: 1:500
Būvproj.d.vad.	J.Langenfelds		07.2013		Stadija
Izstrādāja	J.Langenfelds		07.2013		Lapas
					Ras.Nr.
					TP
					2/3
					GT-1

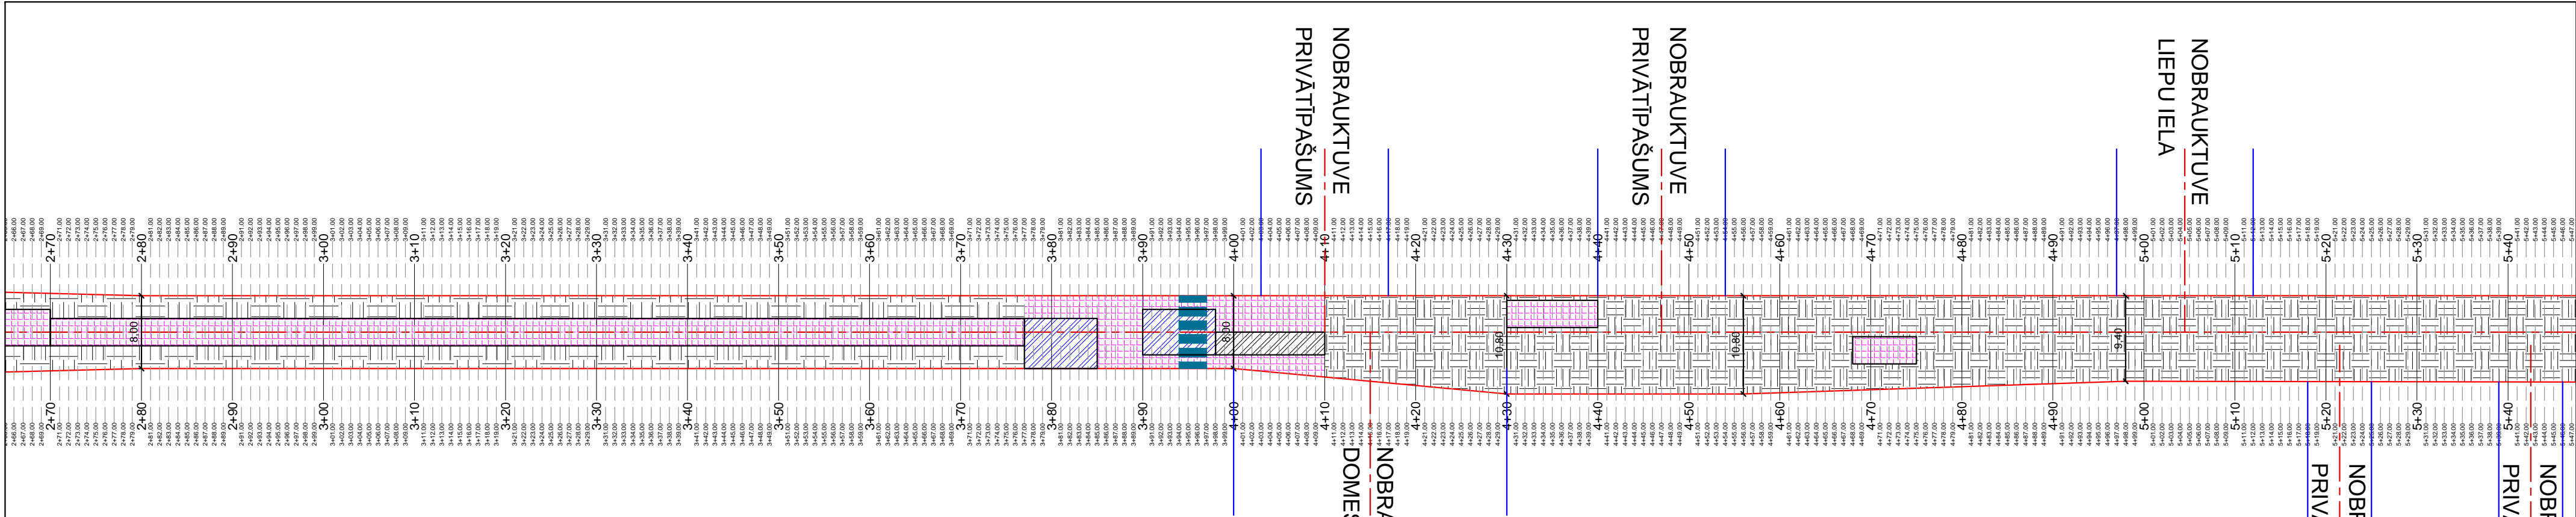
Apzīmējums	Asfaltbetona seguma stāvokļa raksturojums

Asfaltbetona segumā : <ul style="list-style-type: none">• <i>plašs</i> plaisu tīkls;• intensīva garenplaisu un šķērsplaisu veidošanās;• izveidojušas rīsas;• veikti bedrīšu remonts.

Asfaltbetona segumā: <ul style="list-style-type: none">• <i>neliels</i> plaisu tīkls;• atsevišķas garenplaisas un šķērsplaisas;• izveidojušas rīsas nelielā apjomā (bedrīšu remonta vietās);• veikti bedrīšu remonts.

Asfaltbetona segumā: <ul style="list-style-type: none">• atsevišķas garenplaisas un šķērsplaisas;• veikti bedrīšu remonts.

Asfaltbetona segumā: <ul style="list-style-type: none">• veikti bedrīšu remonts (atsevišķās vietās);
