KOMUNĀL PROJEKTS

Daudzdzīvokļu mājas

Rīgas ielā 128, Līvānos

Vizuālās apskates atzinums

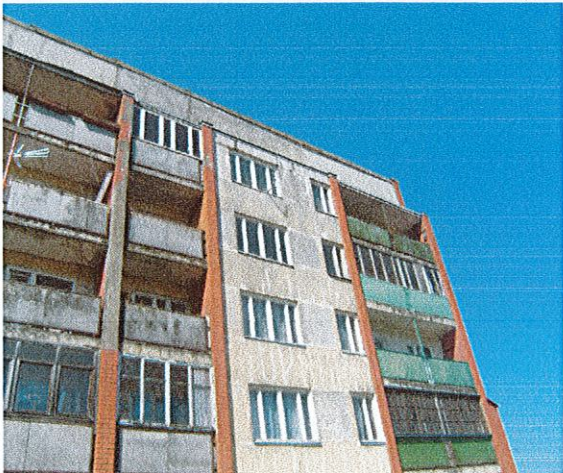
4.2.	nesošās sienas, ailu sijas un pārsedzes	50%
<p>Pagraba un virszemes nesošo sienu konstrukcija un materiāls. Konstruktīvās shēmas. Galveno konstruktīvo elementu biezums un šķērsriezums. Mūra vājinājumi. Plaisu atvērumu mērījumu un plaisu attīstības novērojumu dati. Atdalošā un tvaika izolācija. Koksnes bioloģiskie bojājumi. Sienu būvmateriālu stiprība, konstrukciju elementu pārbaudes un mūra stiprības aplēšu rezultāti. Kontrolzondēšanas rezultāti. Ailu siju un pārsedžu raksturojums, to balstvietas, citi raksturojošie rādītāji</p>		
<p>Ārsienas-šķērssienas-māla ķieģeļu mūra sienas 640 mm un 380 mm biezumā (sk.att. 5); garsienas –gāzbetona paneļu sienas 250 mm biezumā (sk.att. 6). Sienu paneļu šuves vietām ir apbirušas, ķieģeļi izdrupuši. Mūra pilastri pie lodžijām un starp sienu paneļiem atšķēlušies no pamatēkas (sk.att. 7;8;9) un vietām izdrupuši (sk.att.10). Kāpņu telpu ārsienas sākot no 3. stāva –plaisā (sk.att.11;12). Tehniskais stāvoklis neapmierinošs. Jāveic mūra sienu enkurošana un remonts; kāpņu telpu ārsienu pastiprināšana.</p>

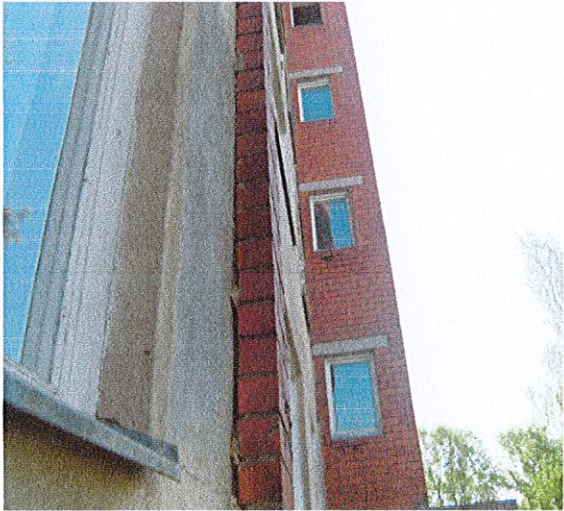
att.28		att.29

4.12.	ailu aizpildījumi: vārti, ārdurvis, iekšdurvis, logi, lūkas	40%
Logu un balkona durvju, skatlogu (vitrīnu), slēģu, ārdurvju, iekšdurvju un vārtu materiāls, veidi un konstrukcijas, jumtiņi un markīzes		
Dzīvokļos-daļēji nomainīti logi uz PVC stiklapakešu logiem (sk.att.28) un daļēji lodžiju bloki (durvis un logi).		
Kāpņu telpās logi vecie, koka rāmjos (sk.att.29).		
Pagrabstāvā –visi logi aizmūrēti.		
Ārdurvis – jaunas metāla.		
Kopumā tehniskais stāvoklis apmierinošs. Ir jāveic visu veco logu nomaiņa un jāatjauno pagrabstāva logi ar ventilācijas restītēm.
