Rīgas iela 103, Līvāni

Izstrādņu izvietojuma plāns

Vadītājs	R. Bičevskis	Inženierģeoloģiskais griezumš
Lauku darbi	A. Roze	
Kamerālie d.	A. Roze

Grunšu fizikāli mehānisko īpašību rādītāji

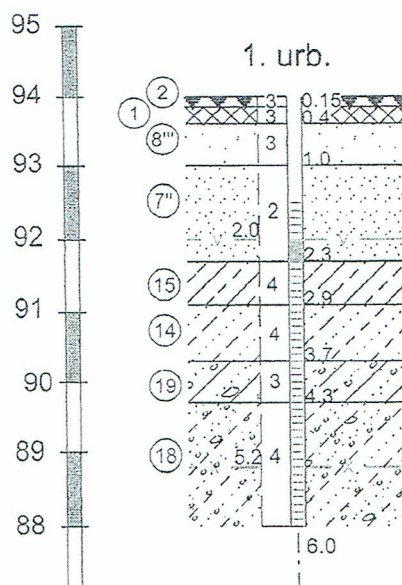
IG - 2

Urbumu absolūtās atzīmes	94.00
Gruntsūdens līmeņa atzīmes	88.80
Viršūdens līmeņa atzīmes	92.00
